RECORRIDOS DE CAMPO

Nombre y clave: ES4170148 Altos de Barahona

Fecha de muestreo: 2-7-2014

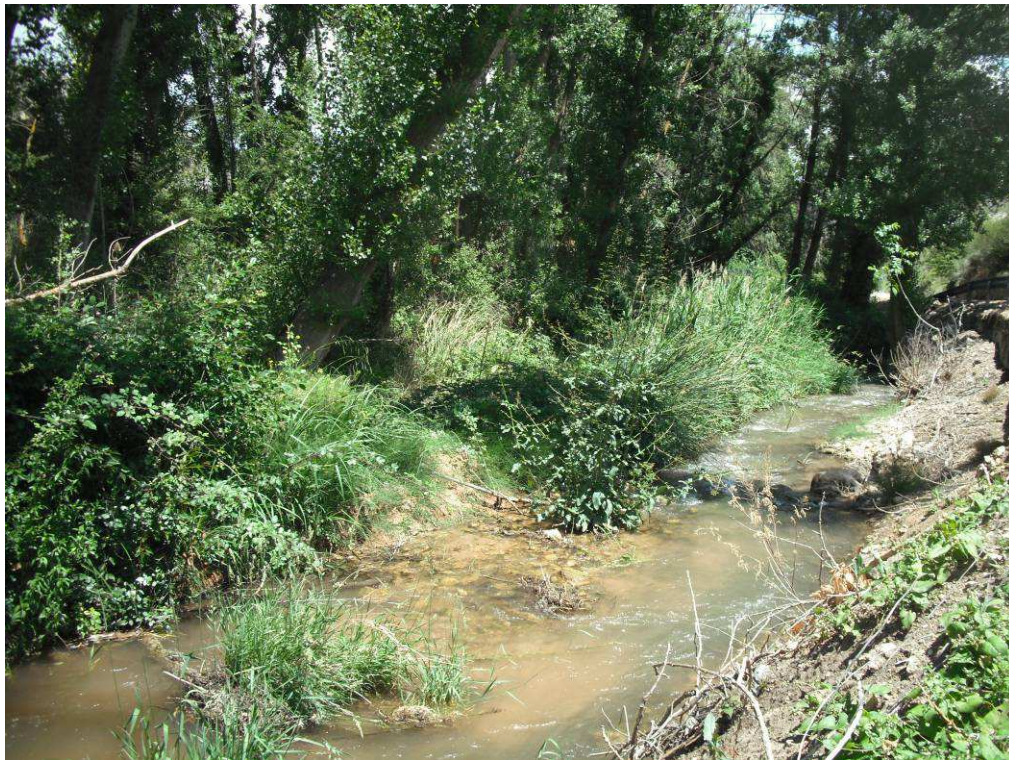
Figura 1. Cauce del río Escalote en la zona encañonada, se aprecia inestabilidad de la orilla izquierda por la presencia del talud de una carretera.

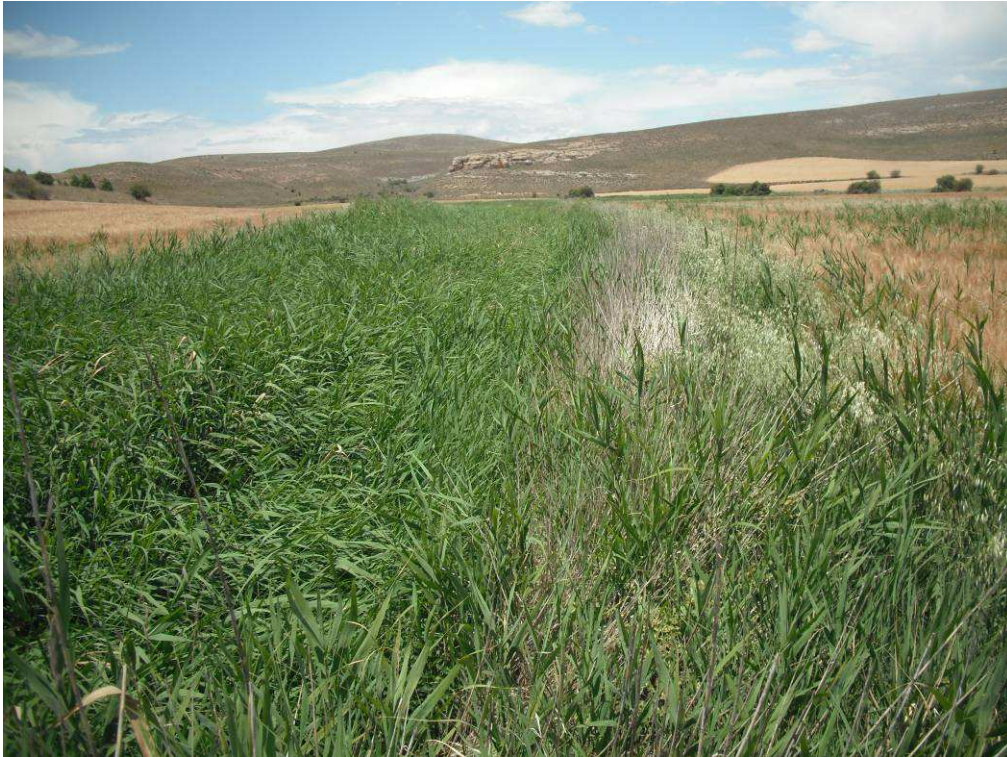
Figura 2. El río Escalote en un tramo agrícola donde ha sido eliminada la vegetación de ribera, las macrofitas que crecen en el cauce indican ausencia de caudal y retención de sedimentos producida por un azud próximo.

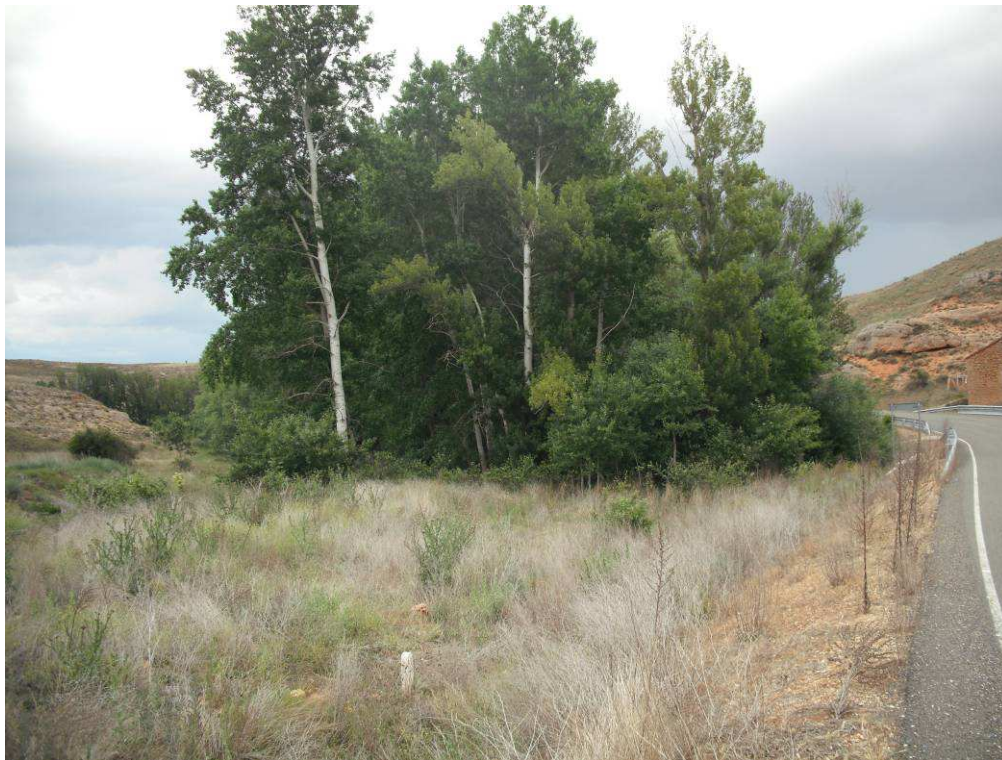
Figura 3. Vegetación de ribera del río Escalote, en un tramo en el que se conserva una buena alameda de *Populus alba*.

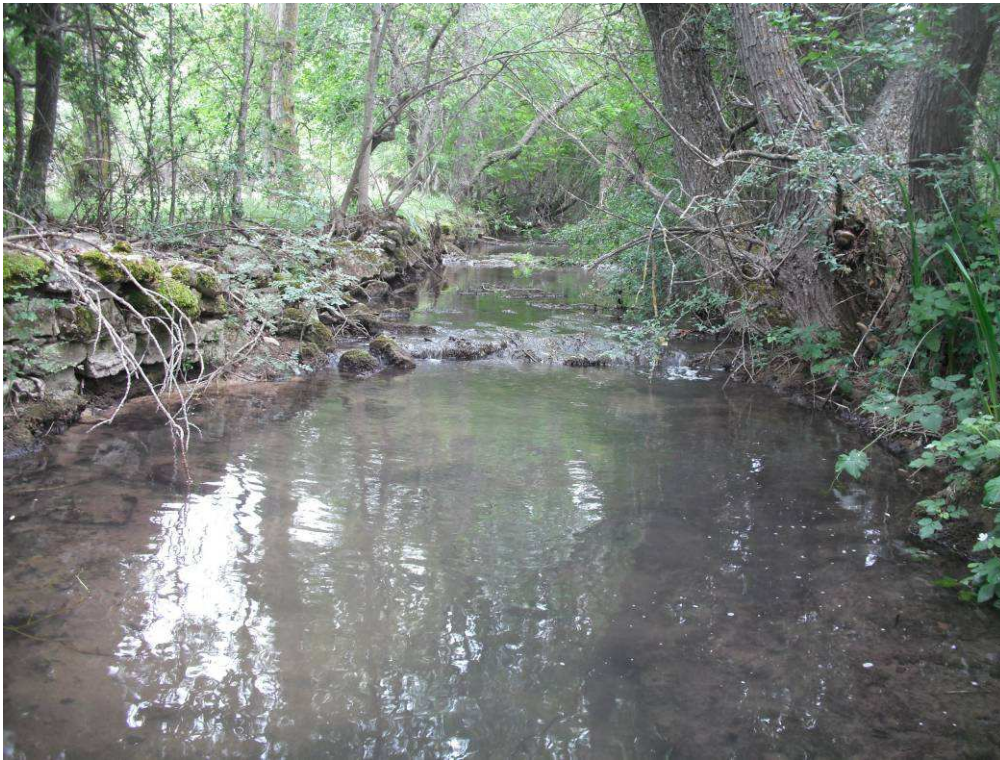
Figura 4. Tramo del río Escalote, la morfología, granulometría del sustrato y plantas acuáticas asociadas, corresponden más con el tipo de hábitat 3260 que con el 3250.

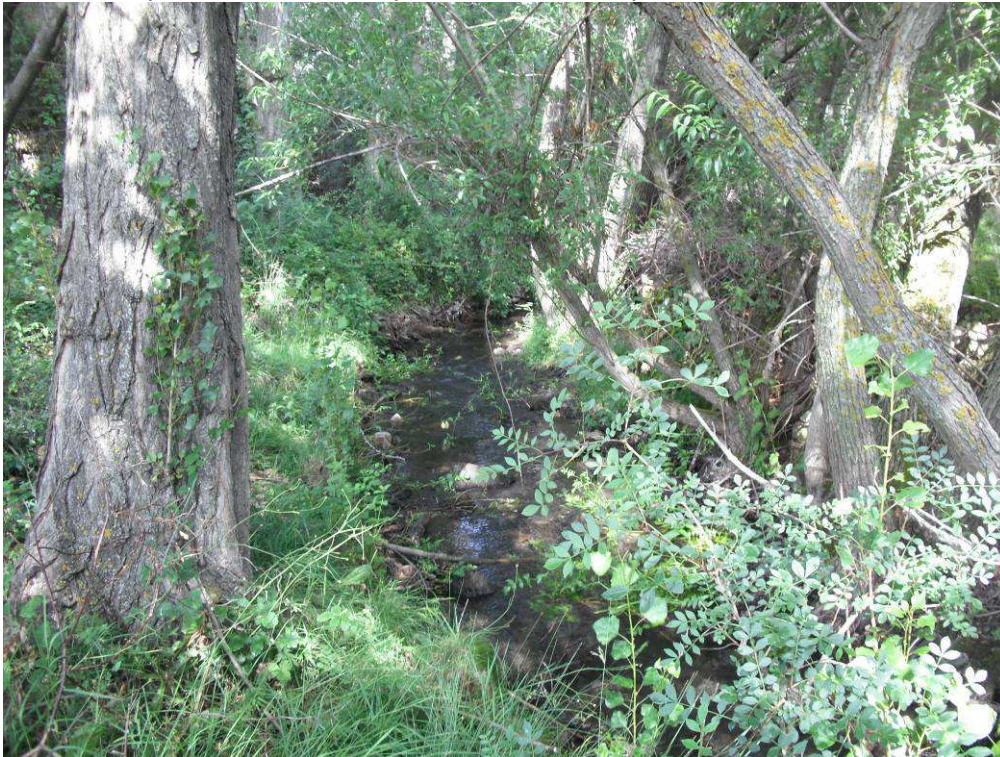
Figura 5. Densa fresneda y saucedada mixta en la ribera del Talegones, la cobertura es total y el ancho de ribera conservada bueno para un tipo de valle cerrado como lo es en este tramo, hay presencia de chopo repoblado, y se conservan árboles de antiguos huertos.

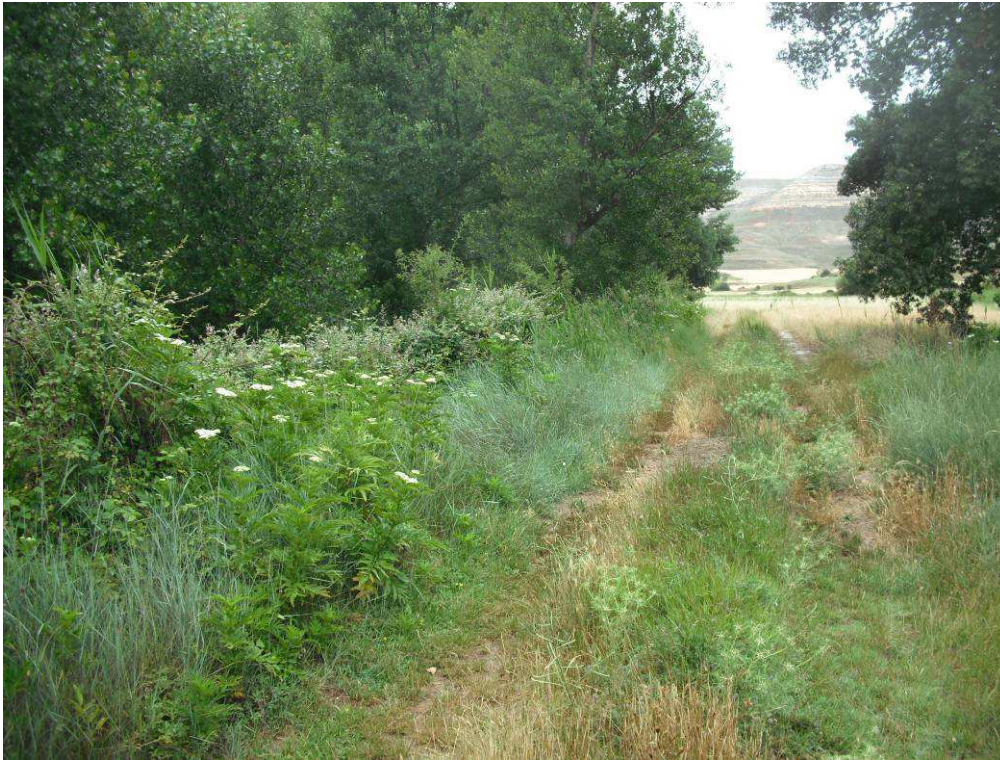
Figura 6. Tramo del río Escalote recto en la que la morfología está muy simplificada, se ha instalado una mota para proteger a los cultivos y el ancho de ribera es muy pequeño, a su vez la sobreelevación del terreno y la presencia del camino disminuyen los procesos de conectividad lateral de la ribera con el cauce.

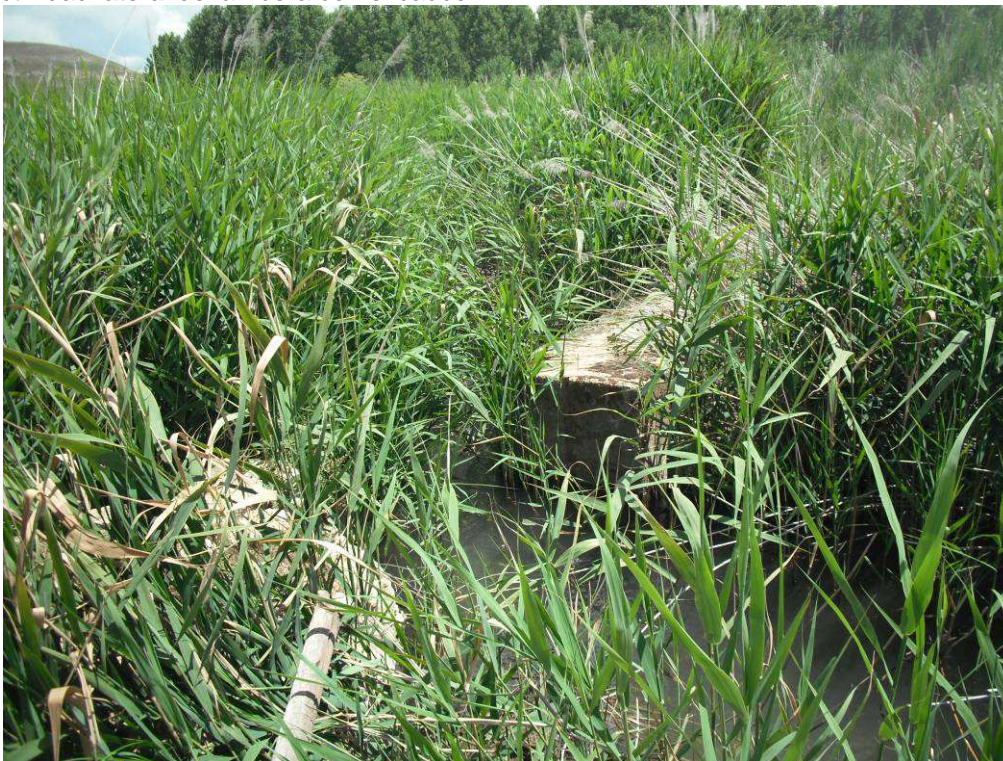
Figura 7. Azud en el río Escalote, que no produce apenas retención de agua, por encontrarse abierto en el centro y es franqueable, sin embargo produce retención de sedimentos y facilita la colonización del cauce por carrizo.

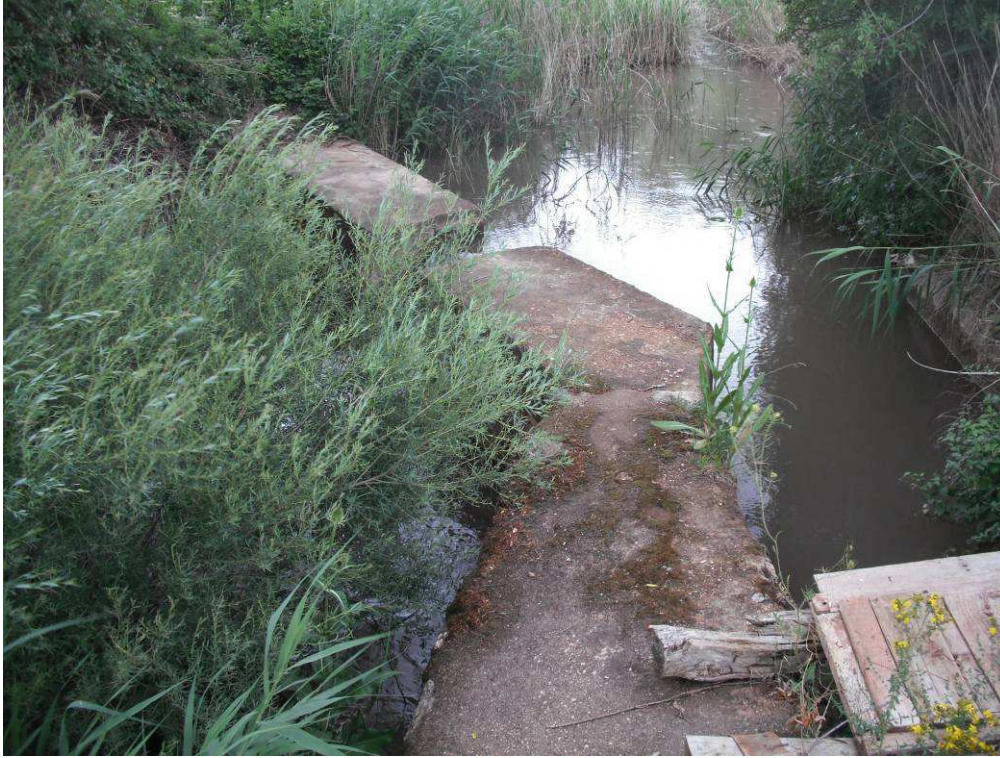
Figura 8. Azud en el río Escalote, que se encuentra en un tramo agrícola próximo a Caltojar, es funcional y se utiliza para riego.

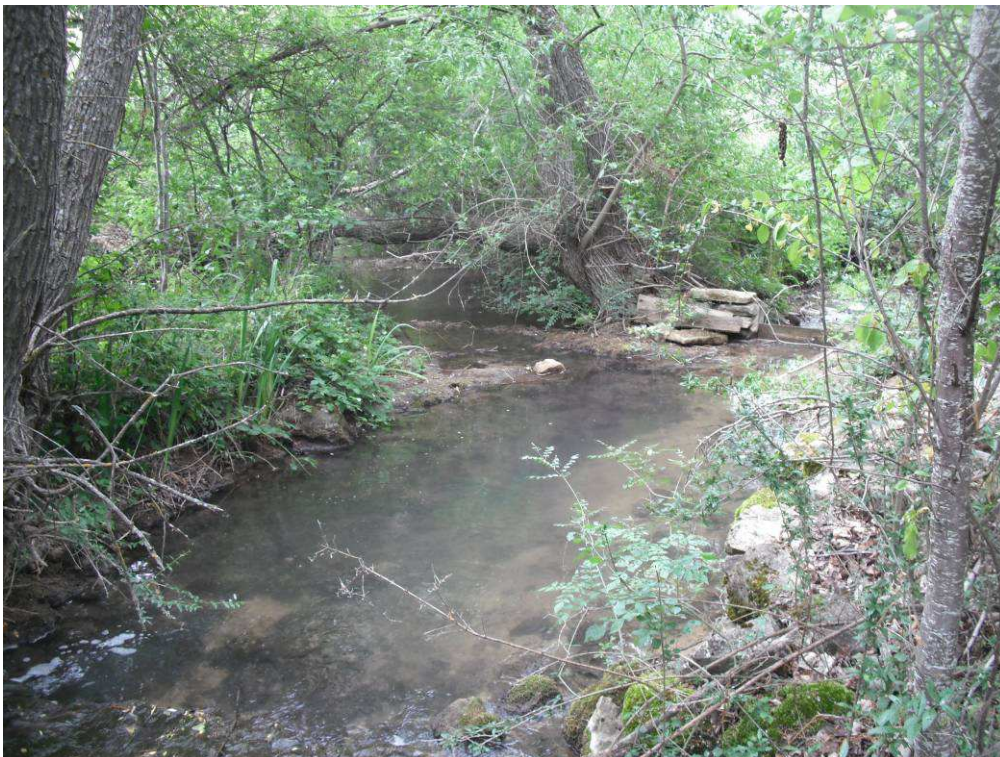
Figura 9. Azud del río Talegones, próximo a Arenillas muy deteriorado, del que parte un canal lateral que ocupa muchos metros y se encuentra bien conservado.

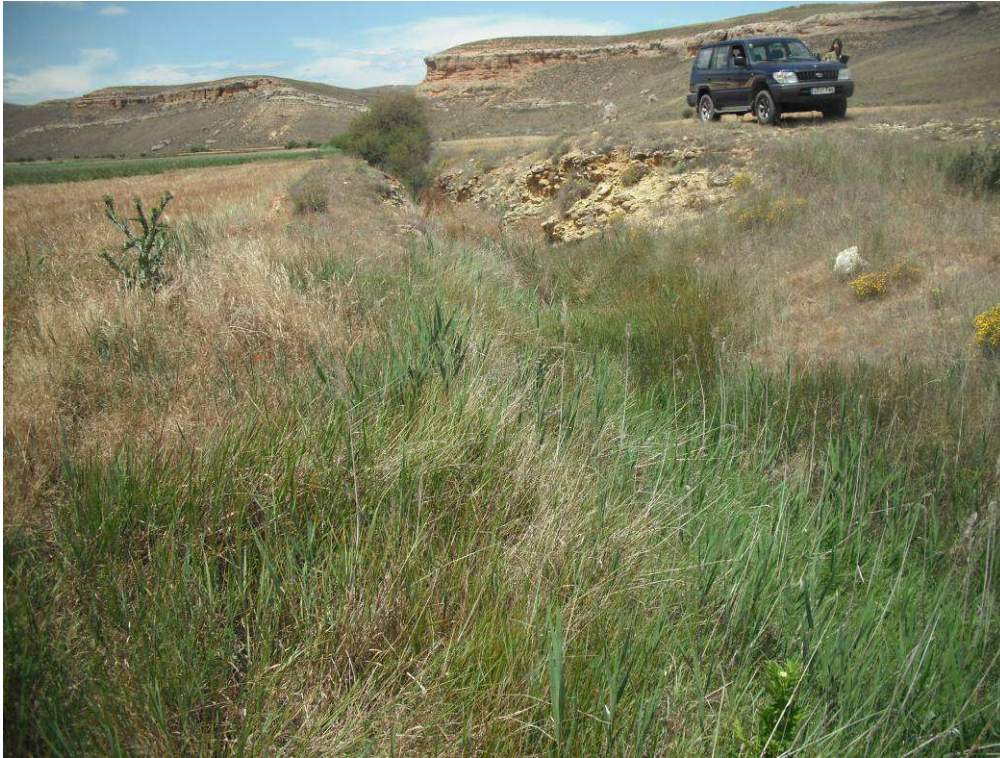
Figura 10. Canal lateral que parte de un azud en el río Escalote, en Caltojar, la presencia de esta infraestructura produce una disminución de la funcionalidad de la llanura de inundación.
