RECORRIDOS DE CAMPO

Nombre y clave: ES4130037 Hoces de Vegacervera

Localidad principal: Vegacervera (León).

Fecha de muestreo: 29-07-2014

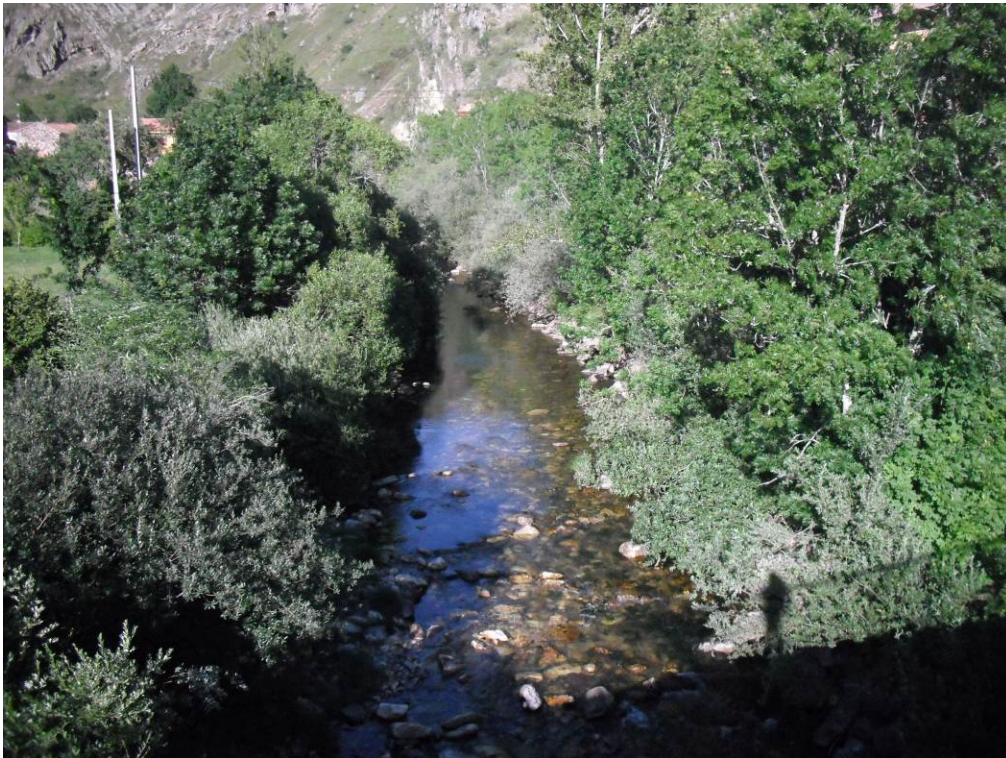
Figura 1. Río Torío. Localidad: Felmín. Hábitat 92A0 acompañado por *Fraxinus excelsior* y chopos de repoblación. En ambos márgenes del río se encuentran cultivos y pastizales que limitan el bosque de ribera. En cuanto al río este hábitat es un 3240. Punto 1a.

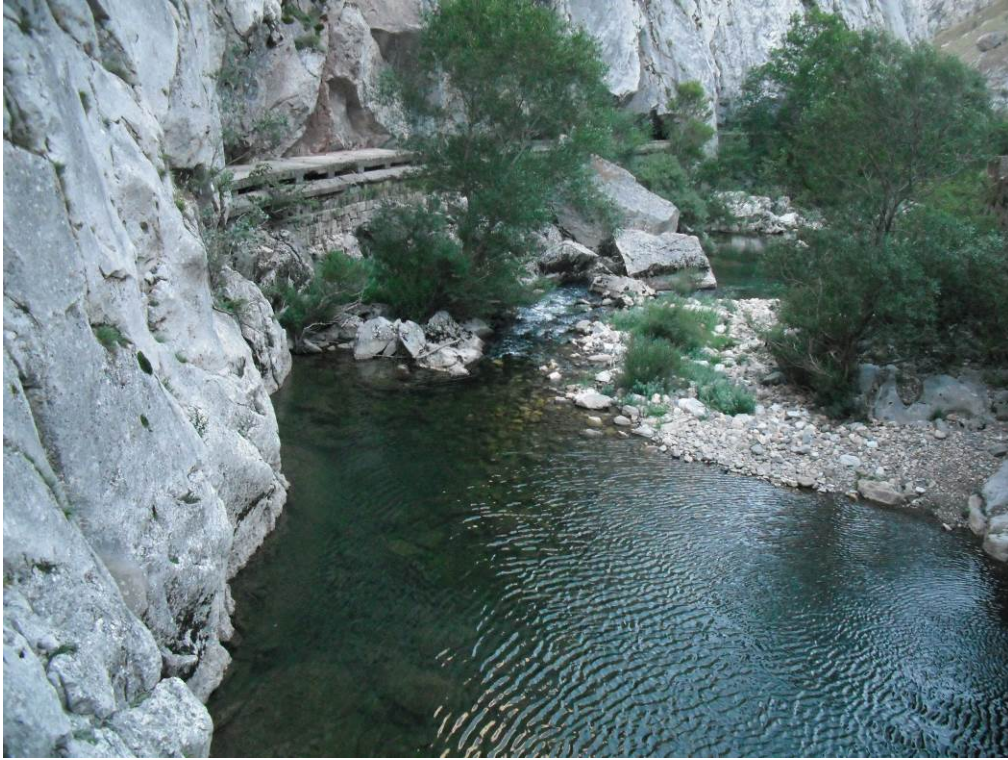
Figura 2. Río Torío. Localidad: Felmín. Hábitat 92A0 acompañado por *Fraxinus excelsior*. El ancho de ribera está limitado por las características del relieve. Se encuentra el hábitat fluvial 3240.

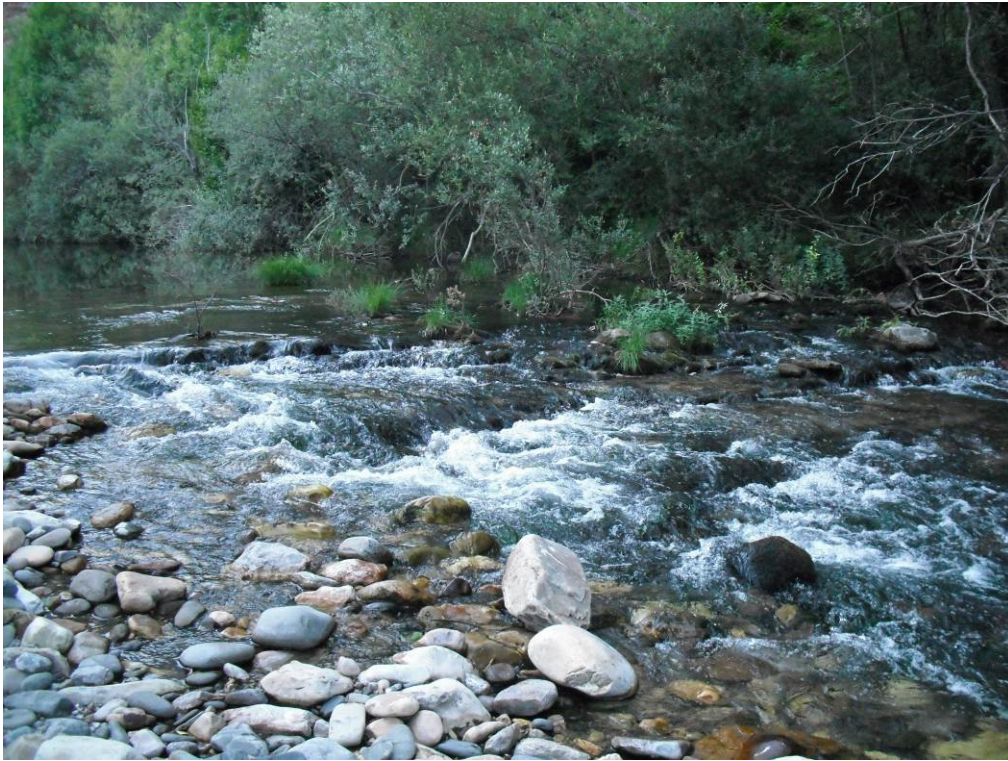
Figura 3. Río Torío. Localidad: Vegacervera. Aguas sin turbidez y con una granulometría dominada por bolos y cantos.

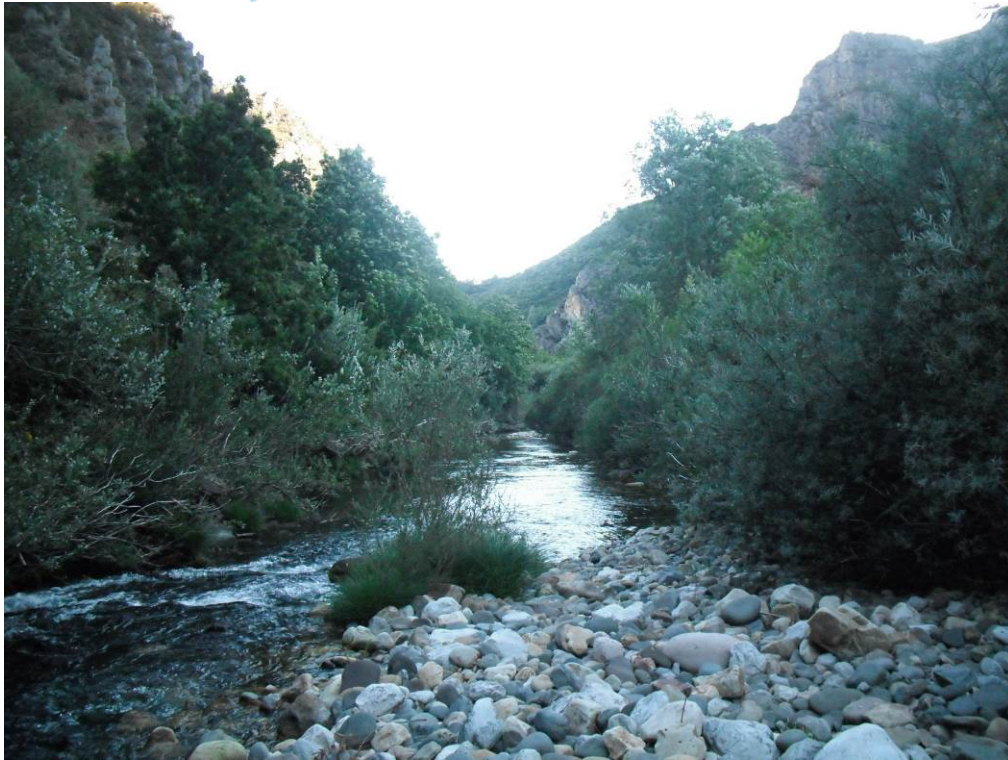
Figura 4. Río Torío. Localidad: Vegacervera. Hábitat 92A0 formado por una saucedada acompañada por *Fraxinus excelsior* y algún chopo de repoblación. El hábitat de ribera se encuentra en buen estado de conservación. El hábitat del río es un 3240, se encuentra en un buen estado y sólo se ve alterado por los obstáculos. Punto 2a.

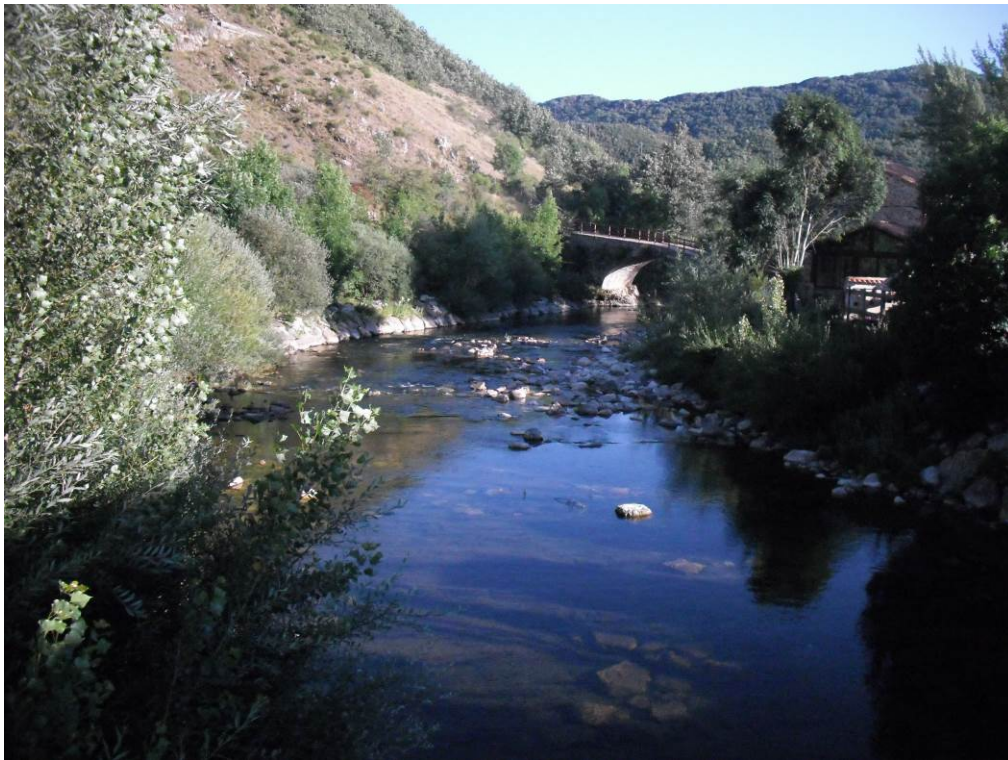
Figura 5. Río Torío. Localidad: Vegacervera. La vegetación de ribera formada por el tipo 92A0, se encuentra en peor estado debido a la cercanía al pueblo, su anchura se reduce a una hilera de vegetación arbustiva asociada al río.

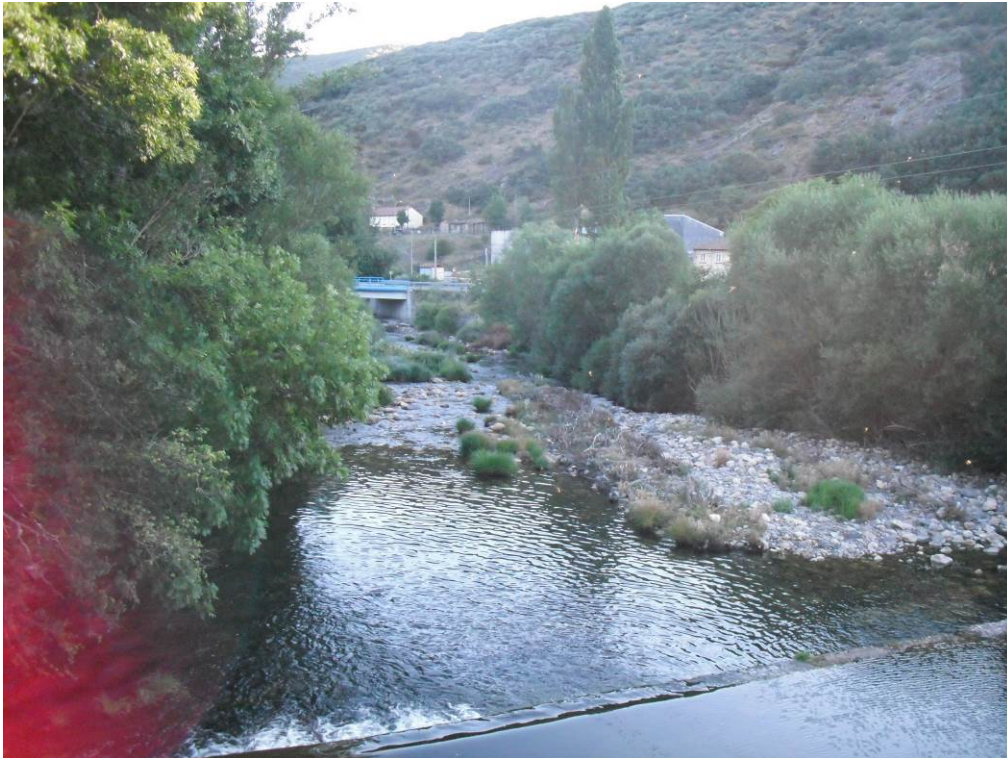
Figura 6. Río Torío. Localidad: Villalfeide. La vegetación de ribera formada por el tipo 92A0, se encuentra en peor estado de conservación, debido a la presión que ejercen las prácticas agrícolas y a las protecciones para los cultivos instaladas en las orillas del río. Punto 3a.

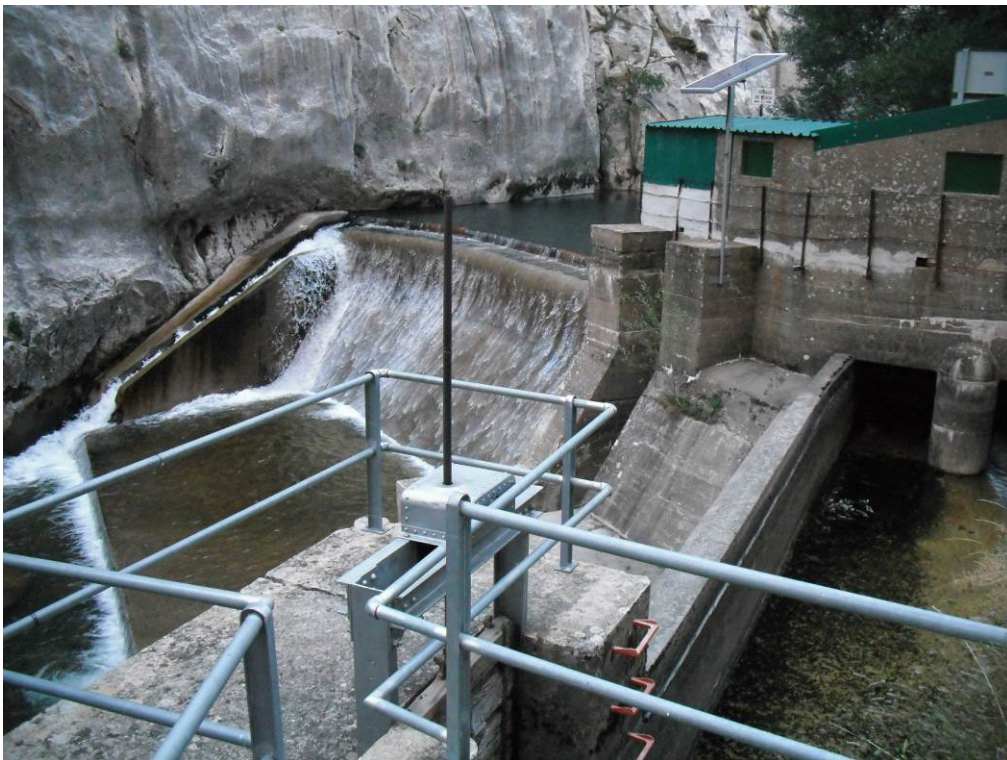
Figura 7. Río Torío. Localidad: Vegacervera. Presa de hormigón con código 4100. Es infranqueable, aunque tiene dispositivo de franqueo, pues parece que está mal diseñado.

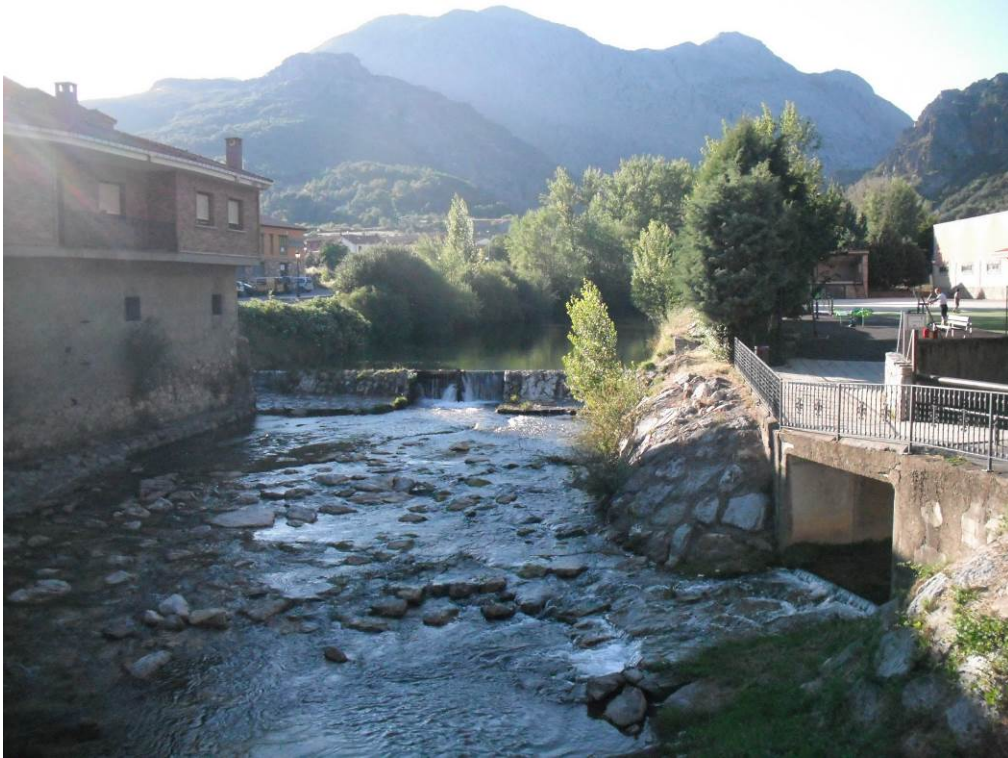
Figura 8. Río Torío. Localidad: Vegacervera. Azud de hormigón con código 4068. Es franqueable para algunos peces.

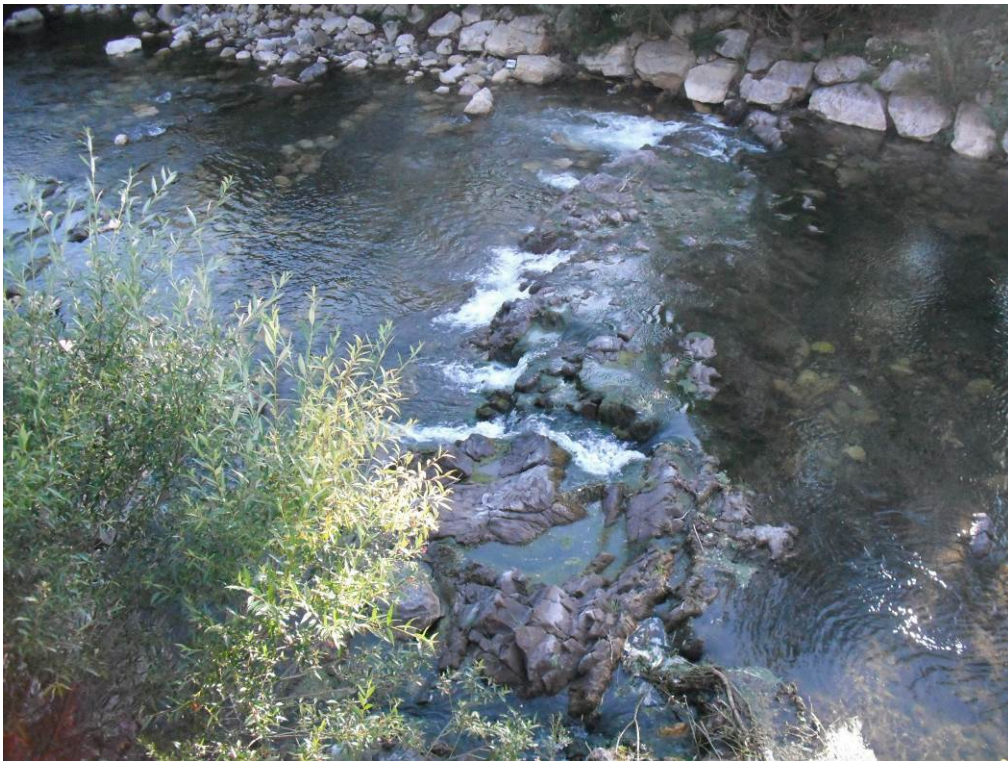
Figura 9. Río Torío. Localidad: Vegacervera. Azud de mampostería con código 4070. Es franqueable, no tiene dispositivo de franqueo.

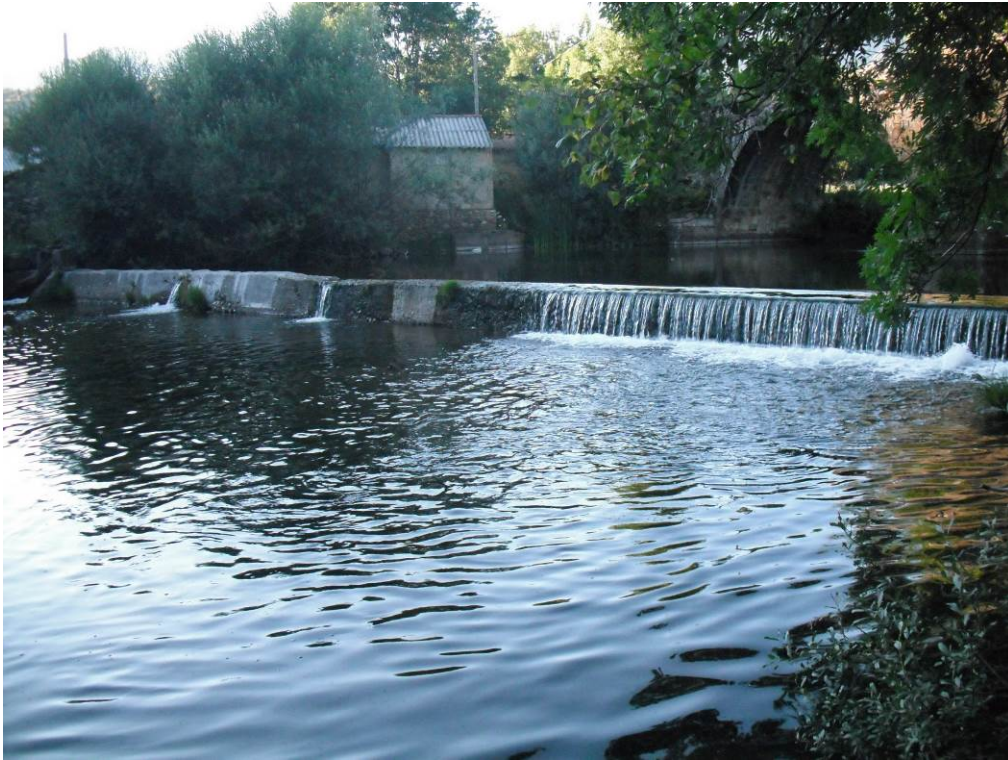
Figura 10. Río Torío. Localidad: Villalfeide. Azud de hormigón con código 4072. Es franqueable, y no tiene dispositivo de franqueo.
