RECORRIDOS DE CAMPO

Nombre y clave: ES4130079 Riberas del río Esla y afluentes

Localidades principales: San Cristobal de Entreviñas (León)

Fecha de muestreo: 29-07-2014

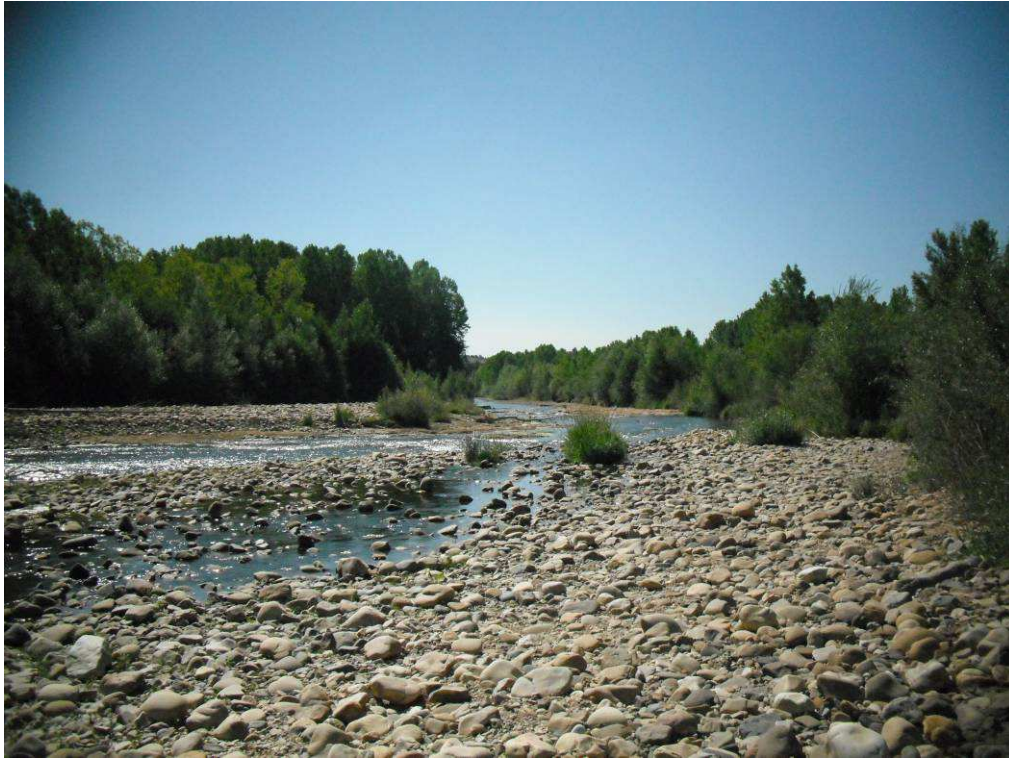
Figura 1. Río Bernesga, zona más alta incluida en el Espacio, en La Seca, tramo de río de montaña, con vegetación de sauces arbustivos en sus orillas, hábitat tipo 3240.

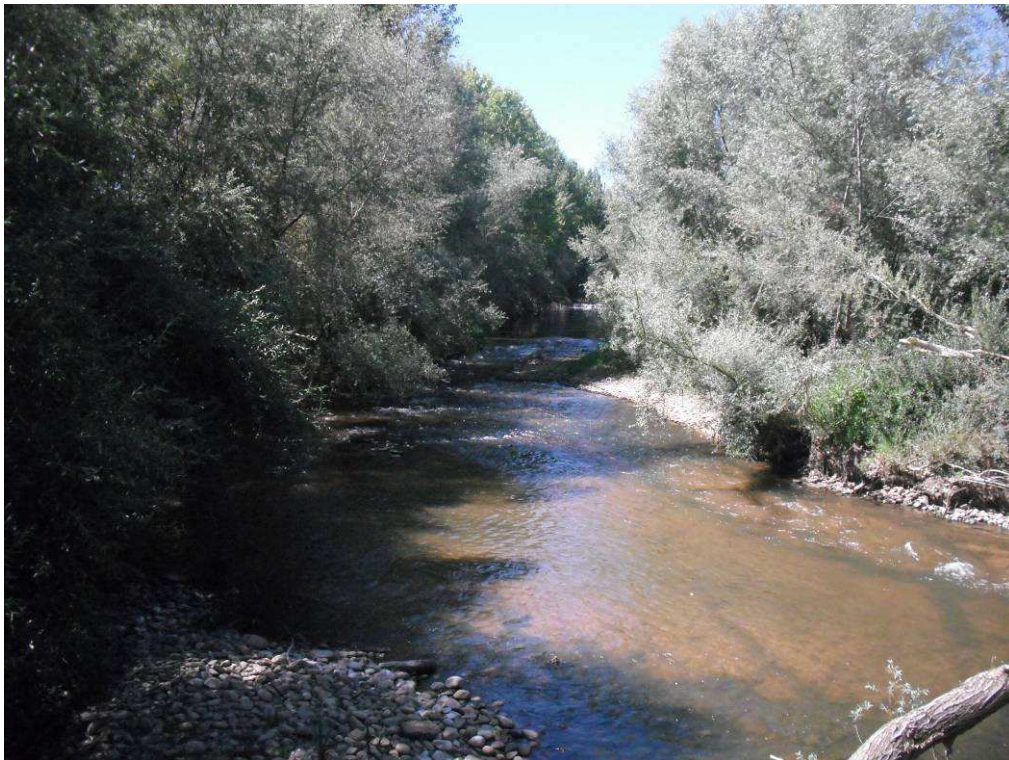
Figura 2. Formaciones de alameda, hábitat 92A0, en Olaja de la Ribera, río Bernesga.

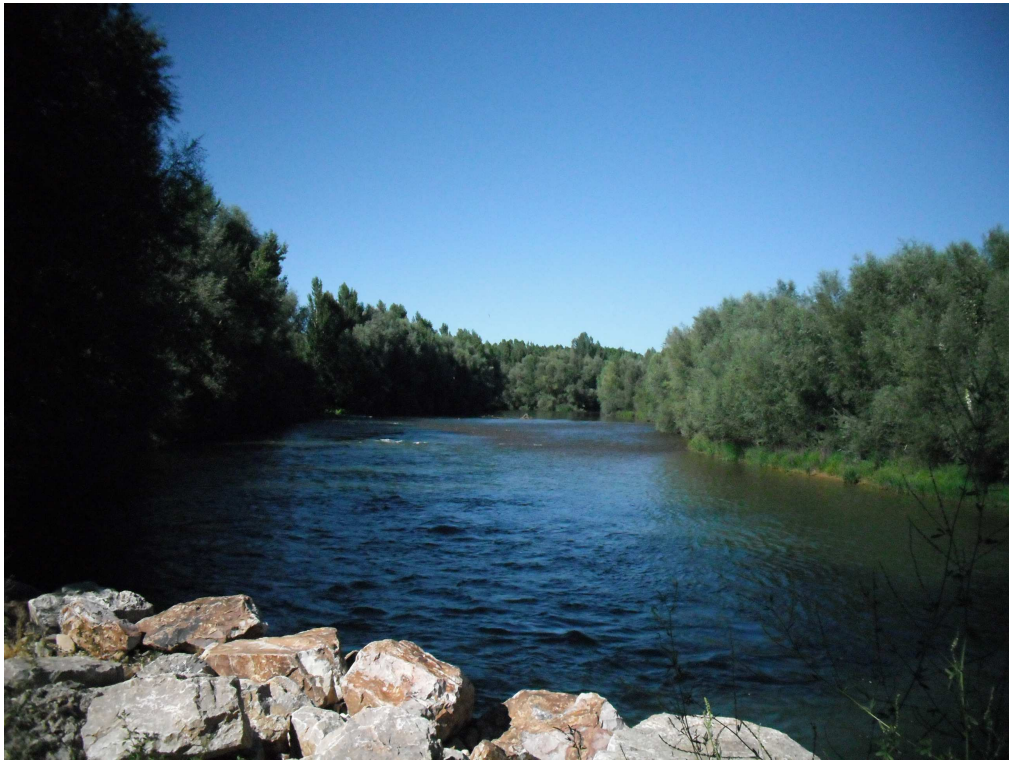
Figura 3. En el tramo bajo del Esla se encuentran tramos con las características del hábitat 3260 en buen estado en cuanto a su morfología, aunque con problemas de alteración del régimen de caudales.

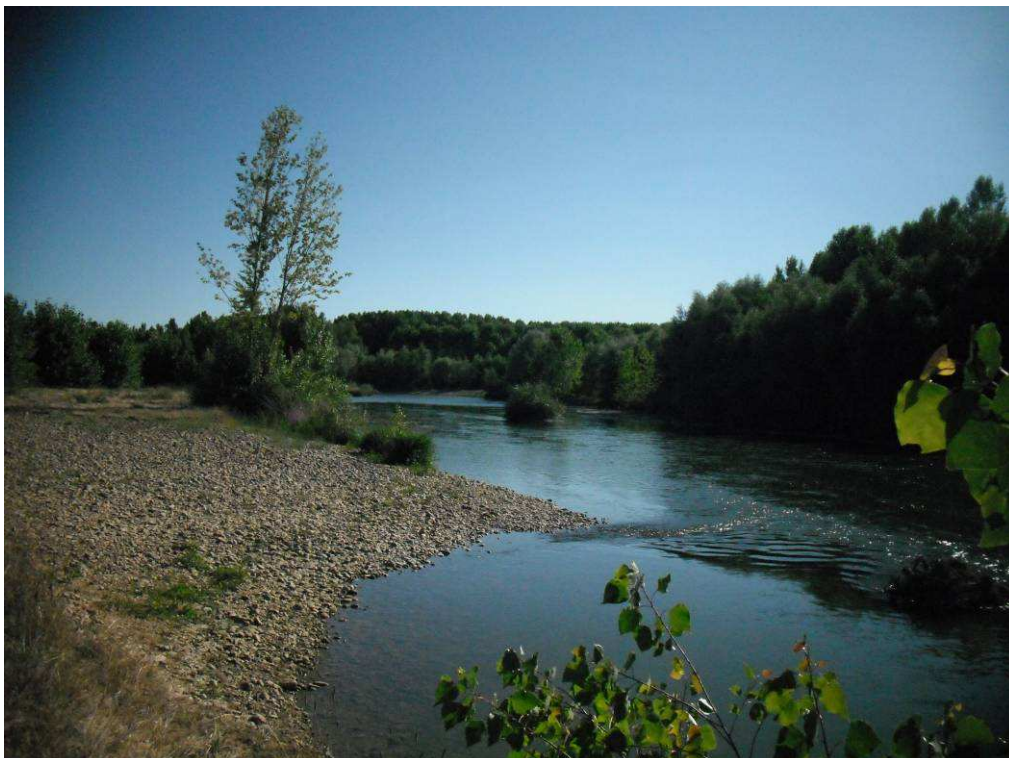
Figura 4 Tramo del río Esla en las proximidades de Britó, con depósitos de cantos y gravas laterales y presencia de poblaciones de plantas acuáticas en el cauce, hábitat 3260.

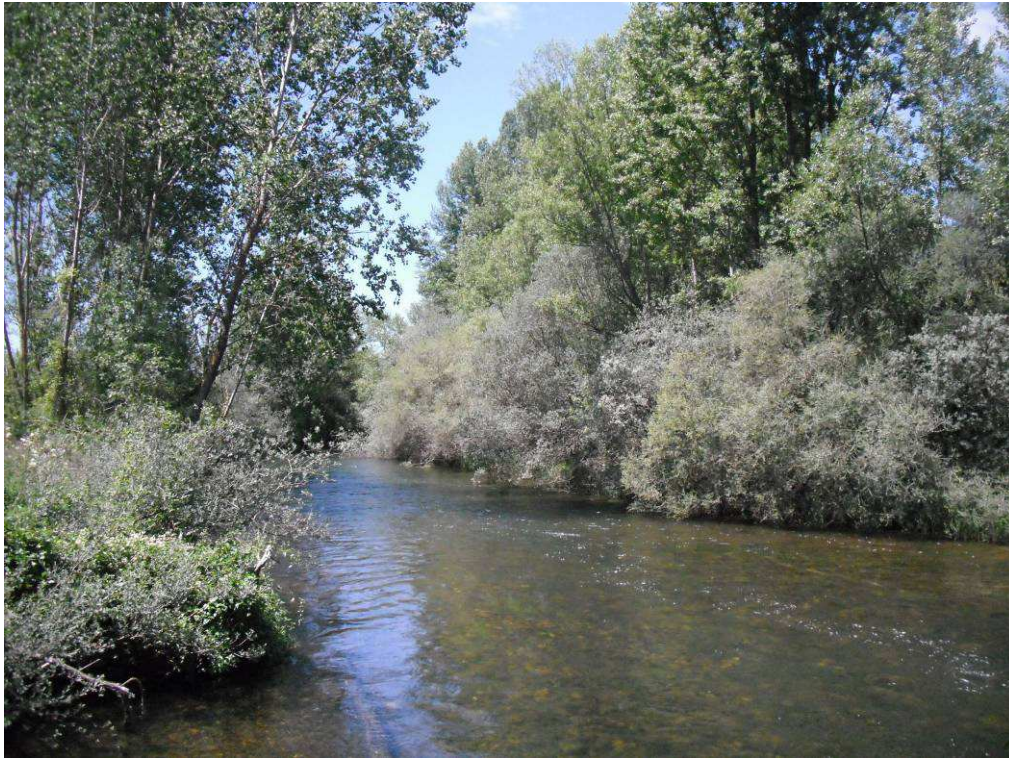
Figura 5. Tramo del río Esla en la zona norte, saucedas mixtas, que ocupan la primera línea y plantaciones de chopo en la segunda banda.

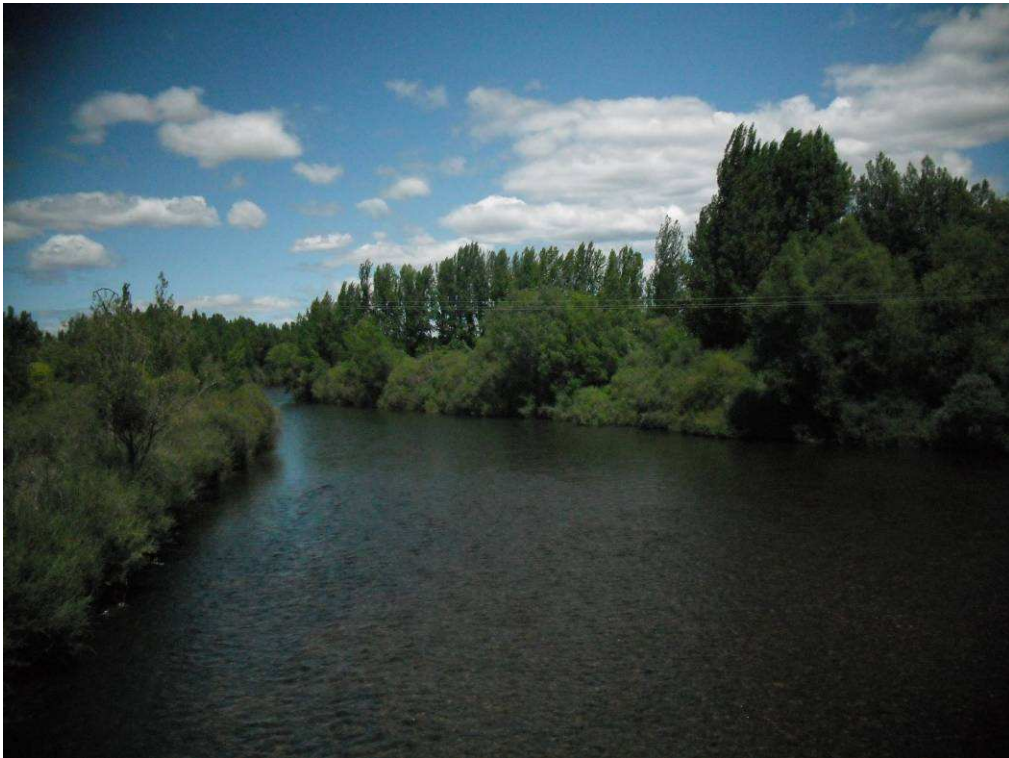
Figura 6. Fresneda en Rueda del Almirante, río Esla, buena representación del hábitat 91B0. En este tramo este hábitat comparte el espacio con una saucedas y en las zonas más alejadas al cauce hay repoblaciones de chopo.

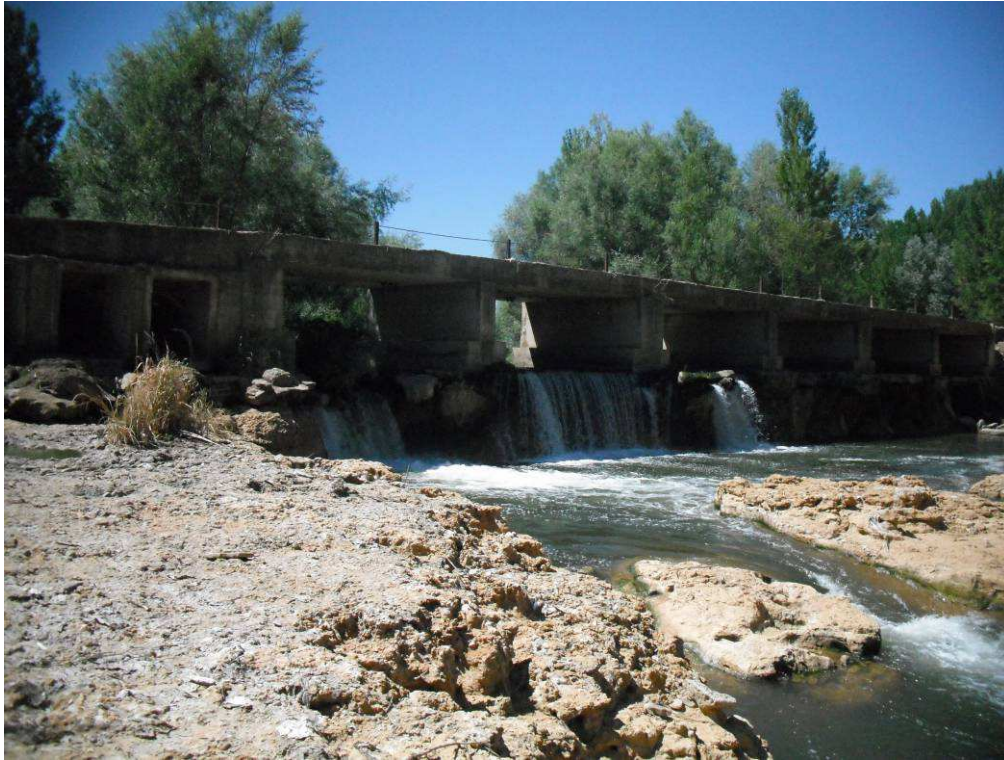
Figura 7. Azud situado bajo un puente en Olaja de la Ribera, en el río Bernesga, es infranqueable e impide la continuidad fluvial, en esta zona la continuidad de azudes y su proximidad, producen una transformación total del cauce que se convierte en una sucesión de estanques.

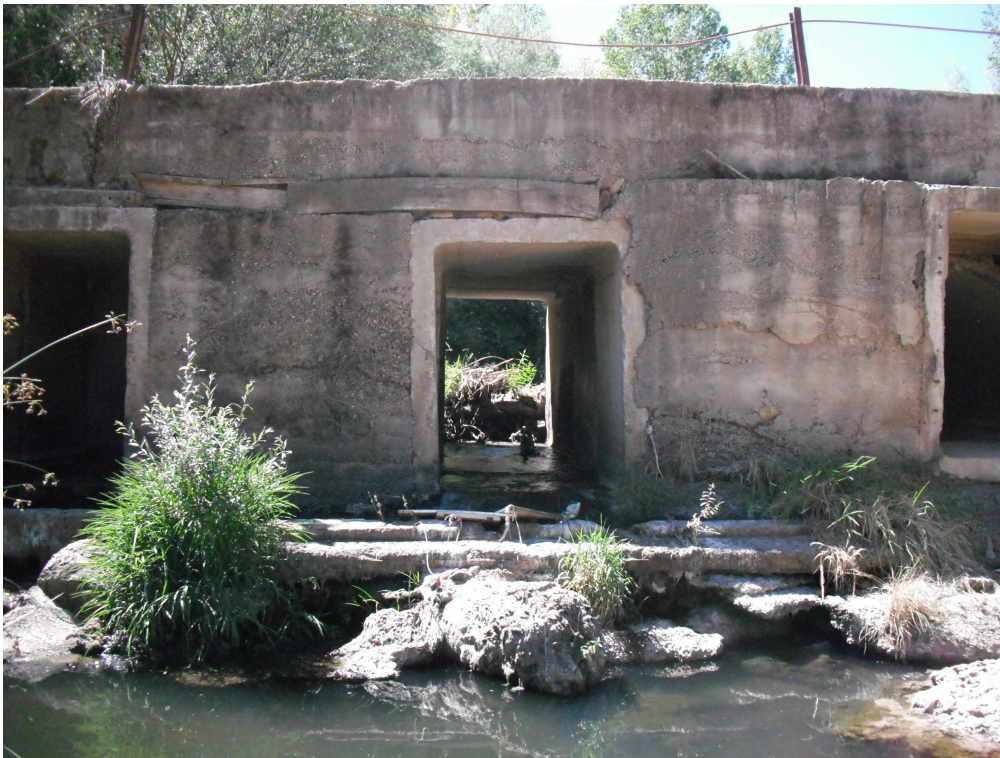
Figura 8. La solera de este puente se convierte en un obstáculo para la continuidad fluvial en el río Bernesga, se aprecian síntomas de incisión, descalzado y erosión, como consecuencia de la limitación de la carga de los sedimentos, que quedan depositados en los azudes.

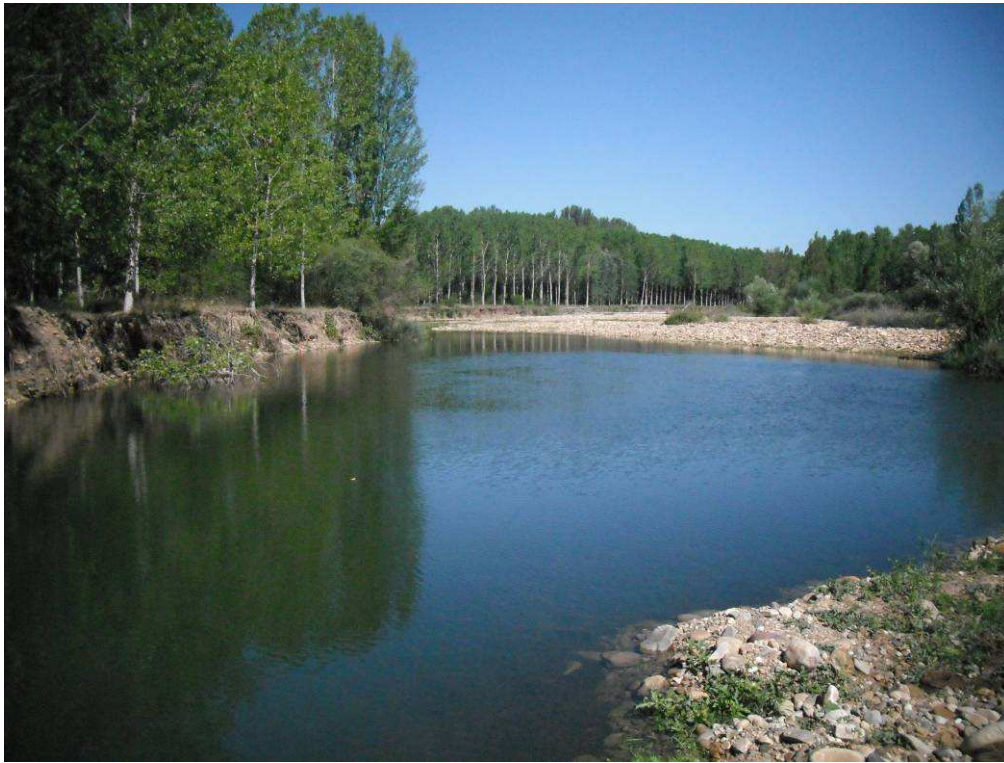
Figura 9. Repoblación de chopos ocupando la zona de ribera, muy abundantes en las proximidades de Lorenzana en el final del tramo norte del Bernesga incluido en este Espacio.

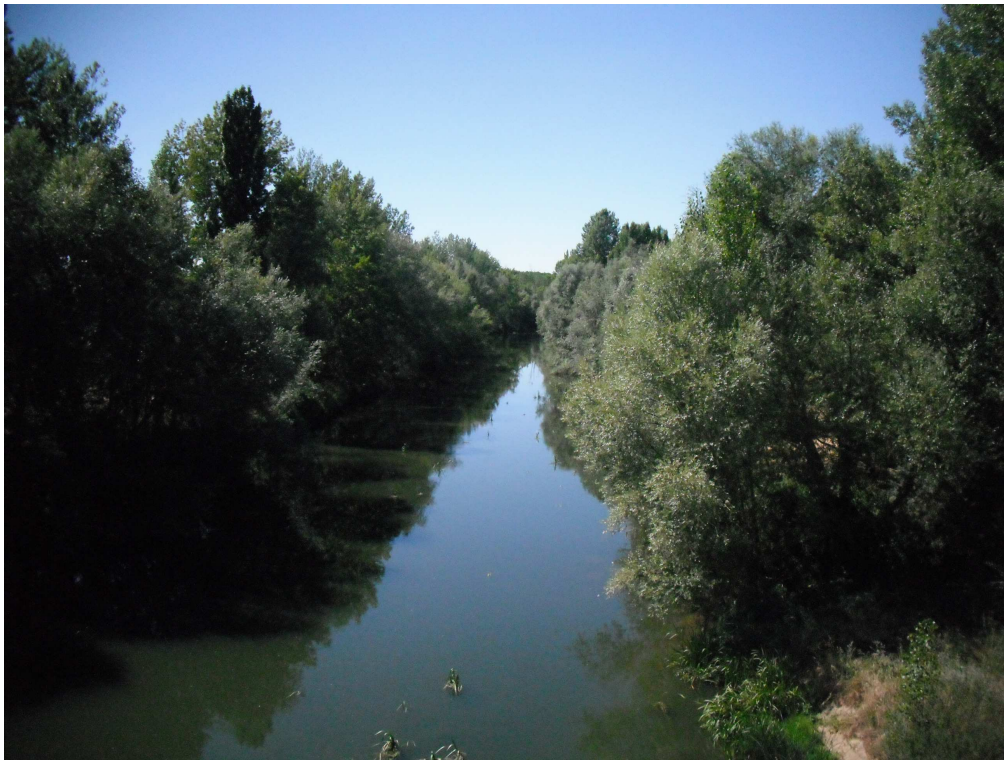
Figura 10. Tramo del río Bernesga, en el que la morfología fluvial ha sido simplificada, se han eliminado las singularidades morfológicas y el cauce se ha convertido en un cauce único, este tramo se encuentra aguas abajo de una sucesión de azudes a la salida del casco urbano de León.

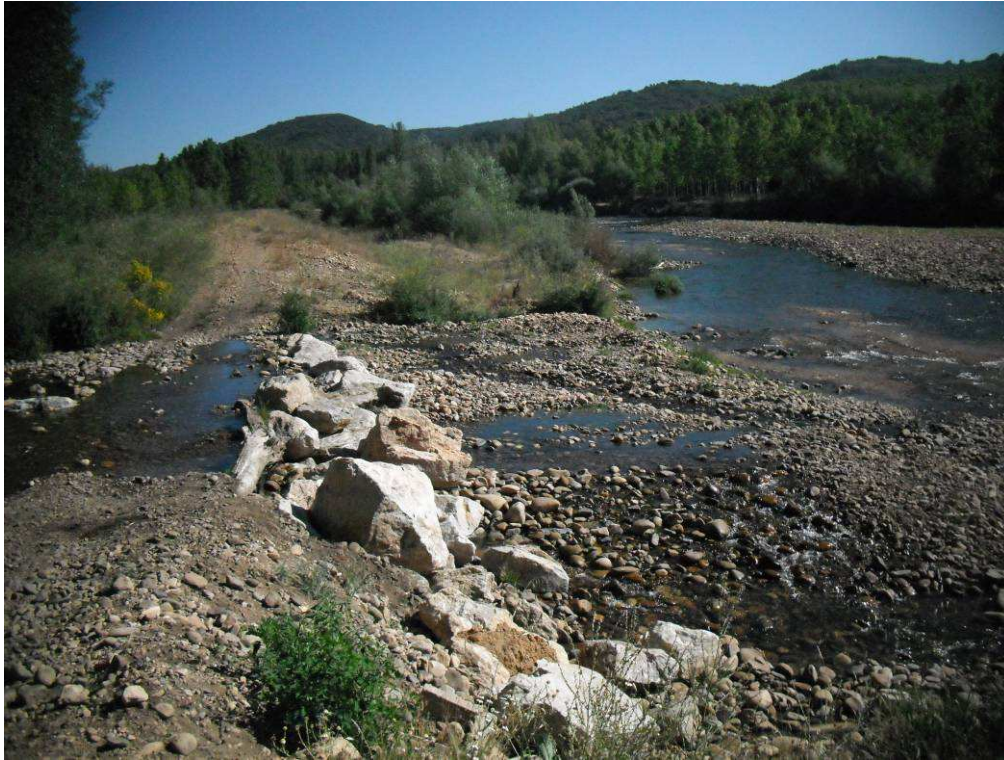
Figura 11. Tramo del río Bernesga, en Lorenzana, presencia de motas y escollera, que impide la conectividad lateral del cauce con la llanura de inundación.

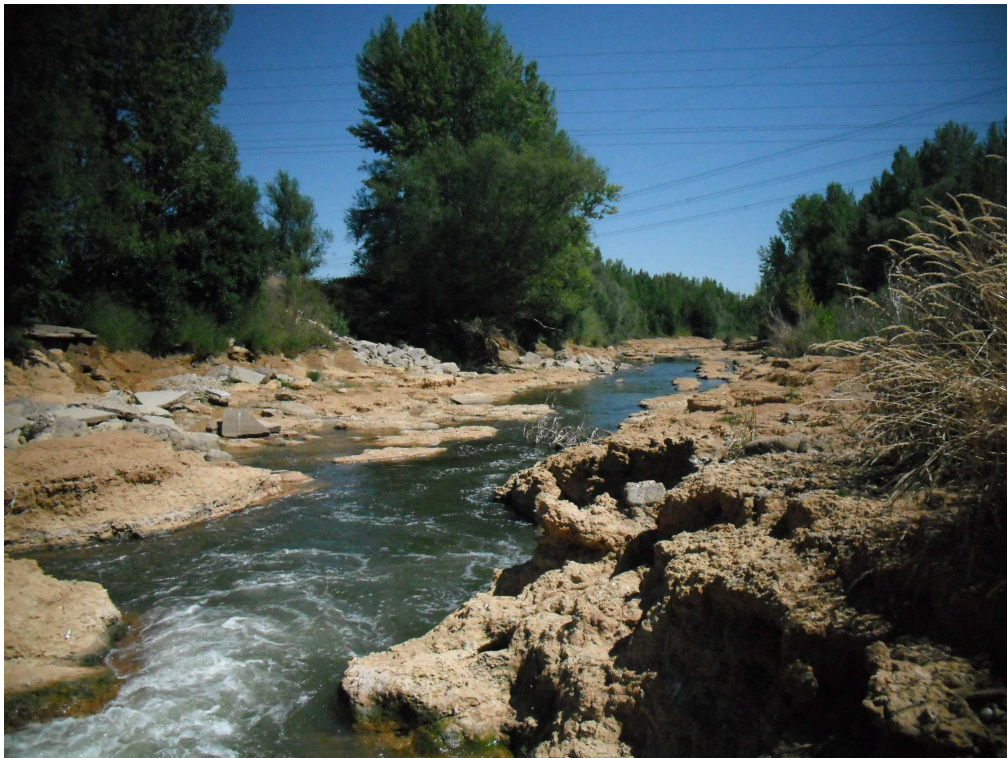
Figura 12. Tramo bajo del Bernesga, muy deteriorado en el polígono industrial del León, próximo a la depuradora. El espacio ripario ha sido modificado, desaparece la ribera que sólo presenta un línea de chopos repoblados, se acumulan materiales de deshecho en el cauce.

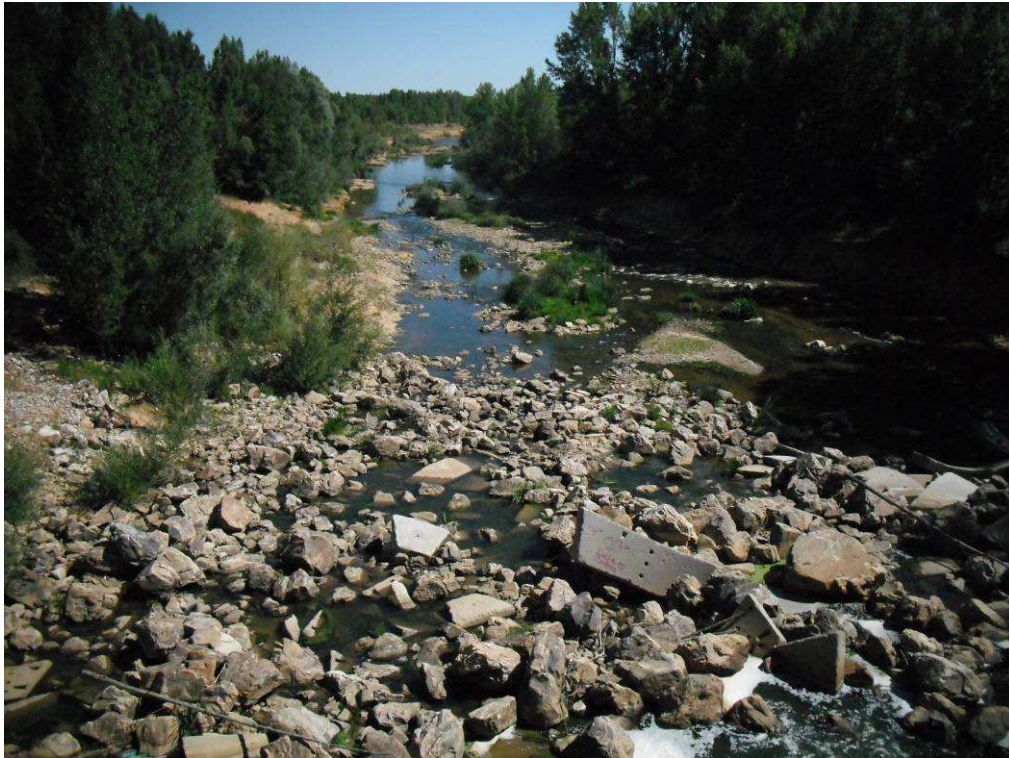
Figura 13. Otra zona muy deteriorada en el río Bernesga, con la ribera invadida y muy limitada la superficie que ocupa y presencia de materiales ajenos al cauce, en el río.

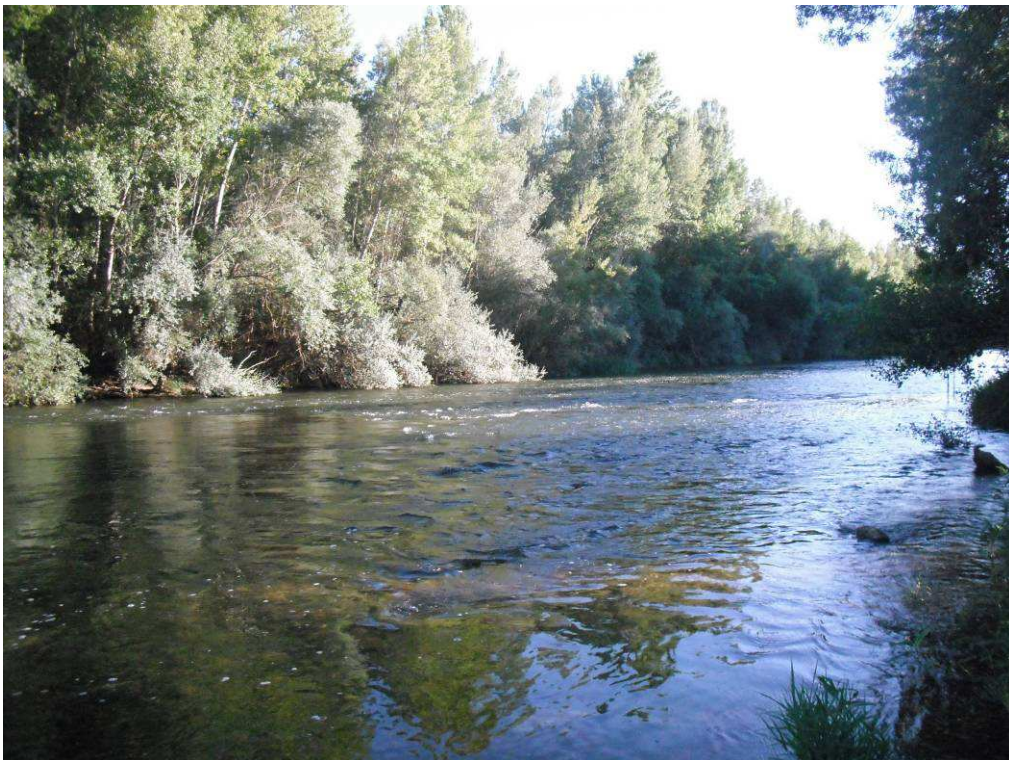
Figura 14. Tramo del Esla en la zona situada más al sur de este Espacio, la fresneda se encuentra en un buen estado ocupando una posición próxima al río, en la parte posterior vuelven las alteraciones con la presencia de plantaciones de chopo.

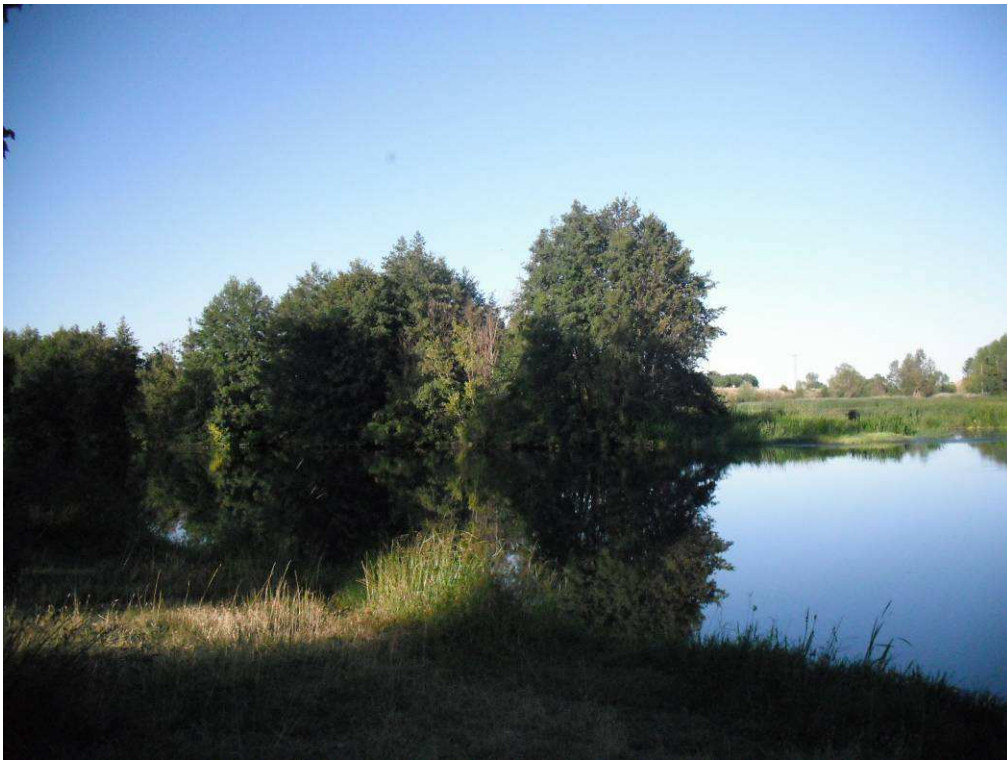
Figura 15. La presencia de los azudes provoca una modificación de la morfología del tramo, aparecen zonas donde la acumulación de sedimentos provoca la proliferación de macrófitos, y en ocasiones las orillas inestables hacen muy difícil la colonización de estos tramos por vegetación leñosa de ribera.

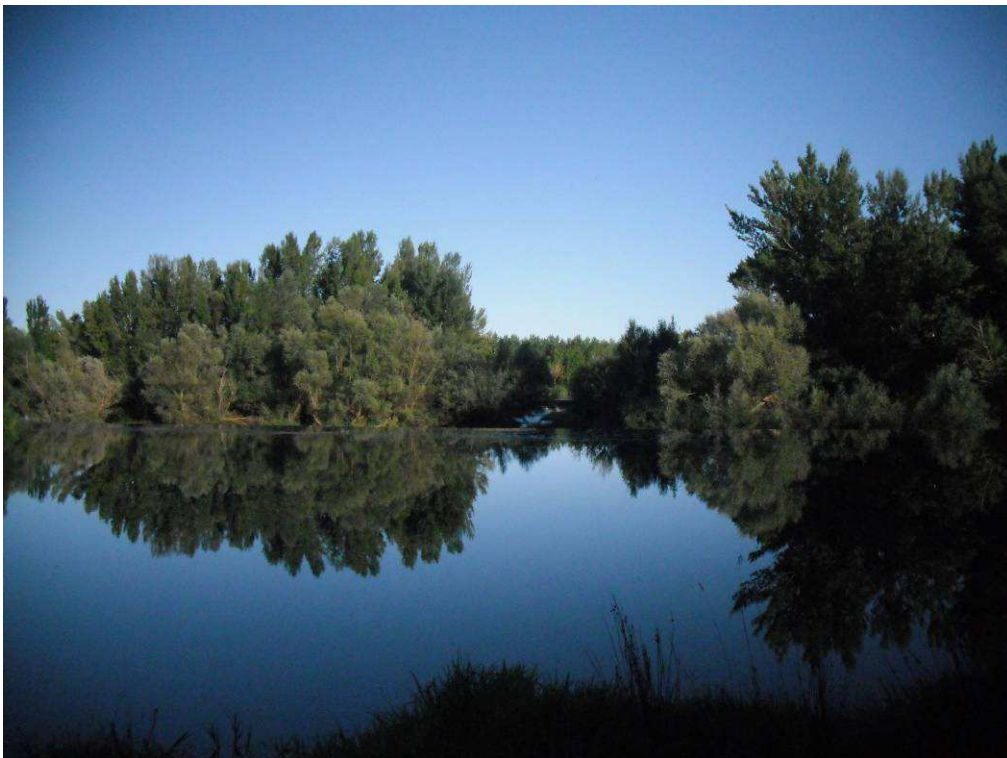
Figura 16. Río Esla, alisadas en la parte baja de este río próximo a la cola del embalse de Ricobayo.

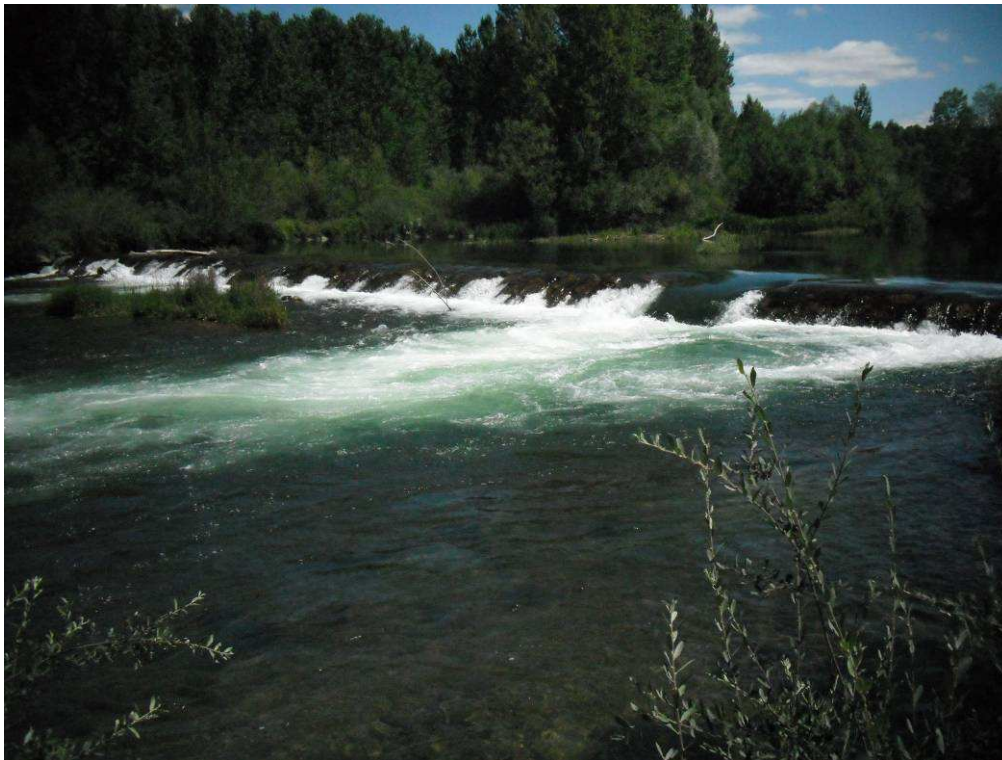
Figura 17. Azud con código 3397, en el río Esla en Villamor, de piedra no tiene dispositivo de franqueo.

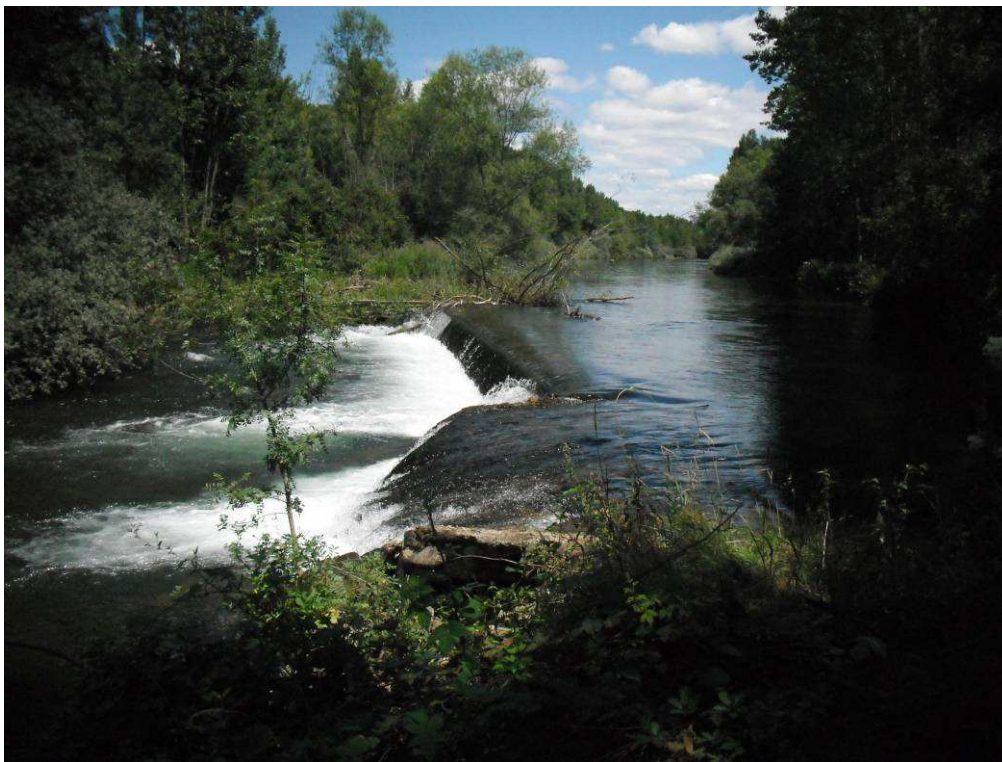
Figura 18. Río Esla en su tramo alto. Azud con código 3395. Curioso azud en V, de piedra es infranqueable y no tiene escala de peces, se encuentra en un tramo que presenta unas óptimas condiciones de conservación.

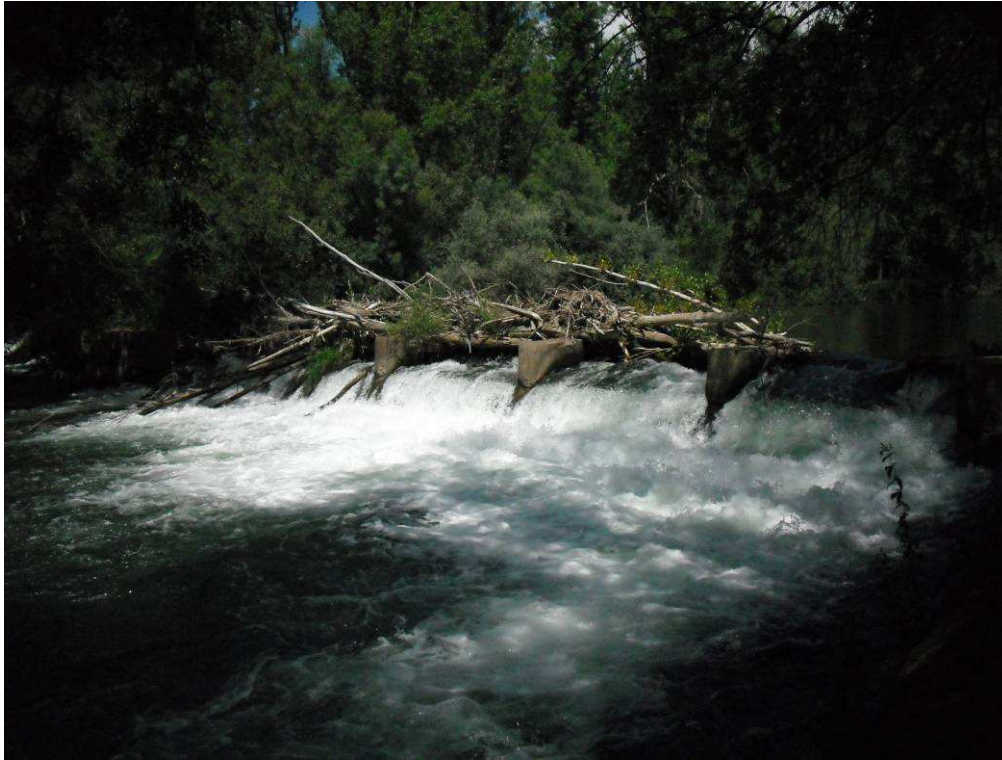
Figura 19. Río Esla, azud con código 3394 en Villahibiera. De franqueabilidad variable, dependiendo de la estación y el caudal.

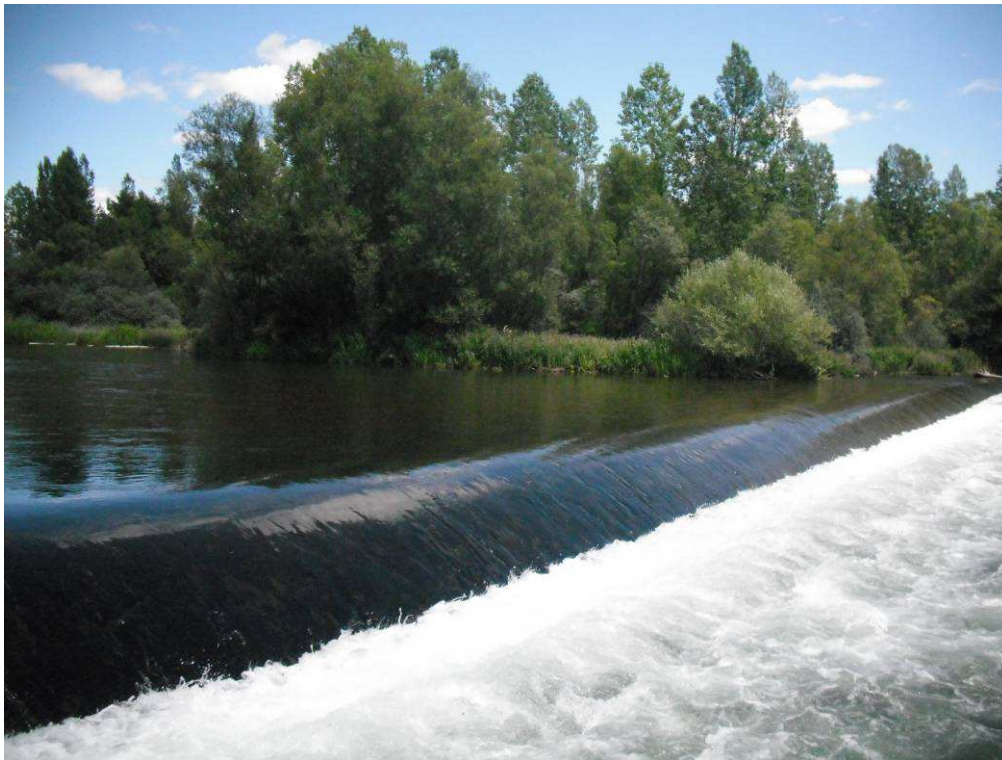
Figura 20. Río Esla, este azud con código 3396, de grandes proporciones tiene escala de peces, pero se encuentra en un tramo en el que varios azudes aguas arriba y aguas abajo no la tienen y hacen poco práctica en términos de longitud de río liberado, su efectividad.

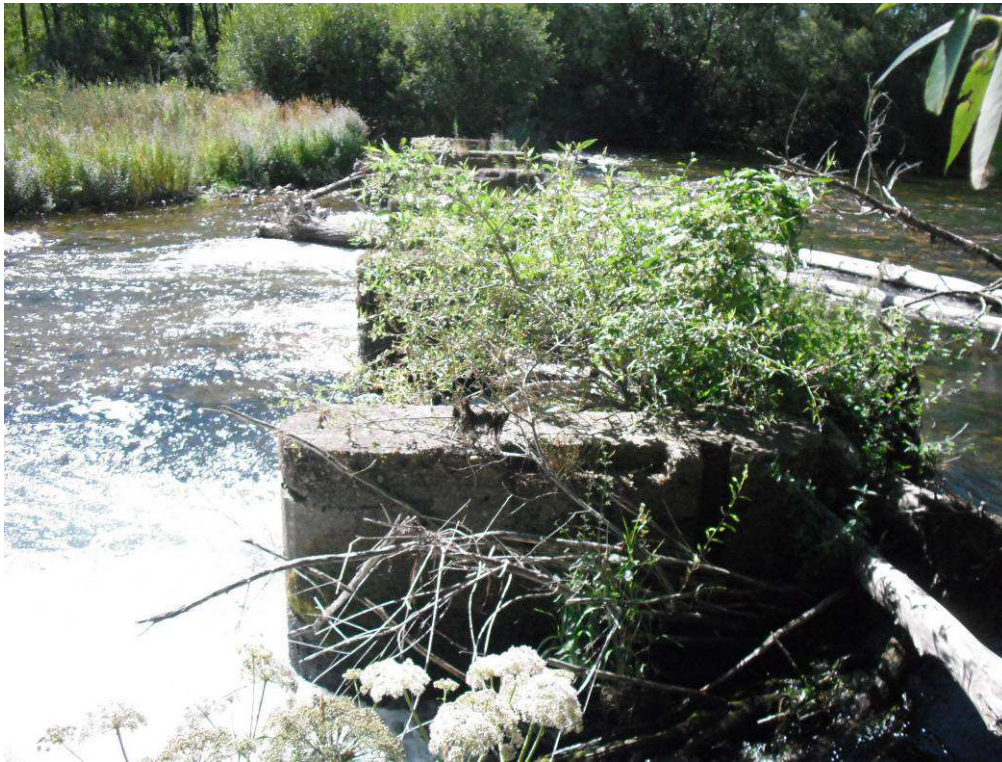
Figura 21. Río Esla en Vega de Monasterio, azud con código 3390. Es infranqueable y no tiene dispositivo de paso.

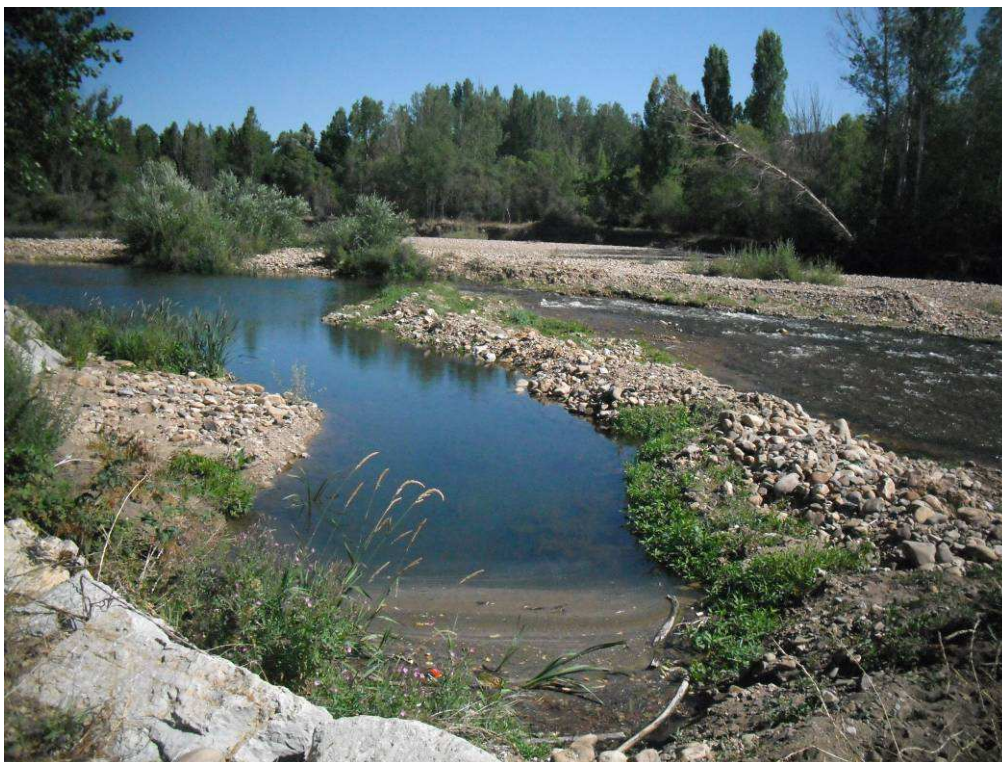
Figura 22. Río Bernesga en Lorenzana, la barra de piedras acumulada se utiliza para desviar agua a un canal próximo, una obra que acumula sedimentos y altera el régimen de los caudales, aunque como obstáculo es franqueable.

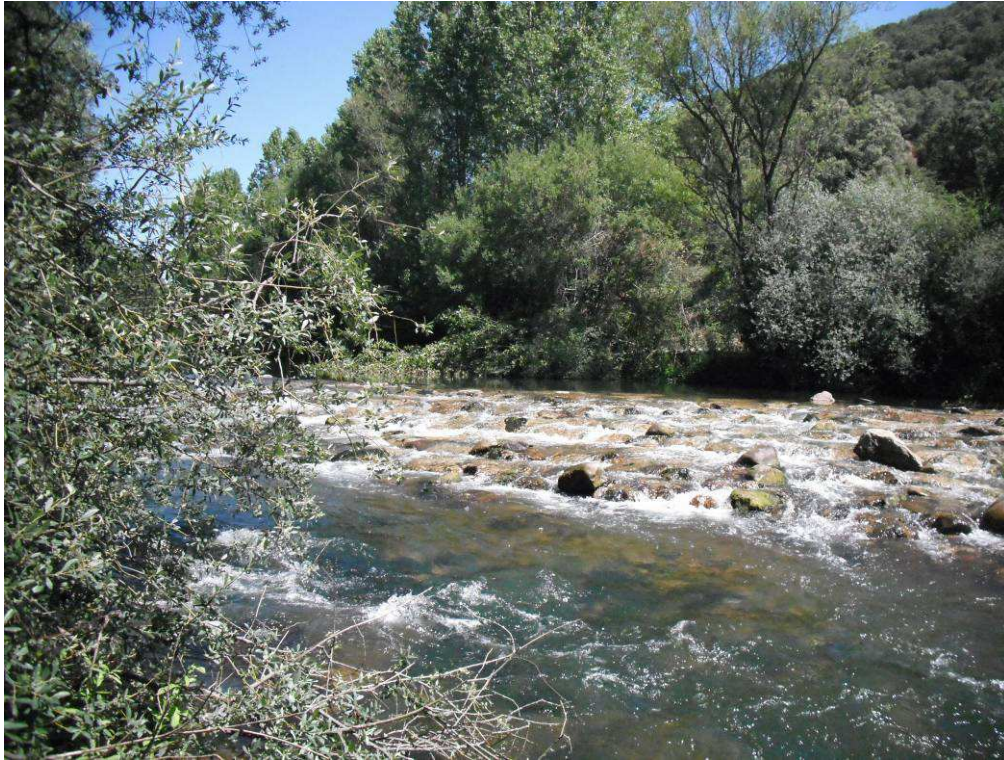
Figura 23. Río Bernesga en La Seca, azud con código 2283, construido con piedra, de poca altura es franqueable.

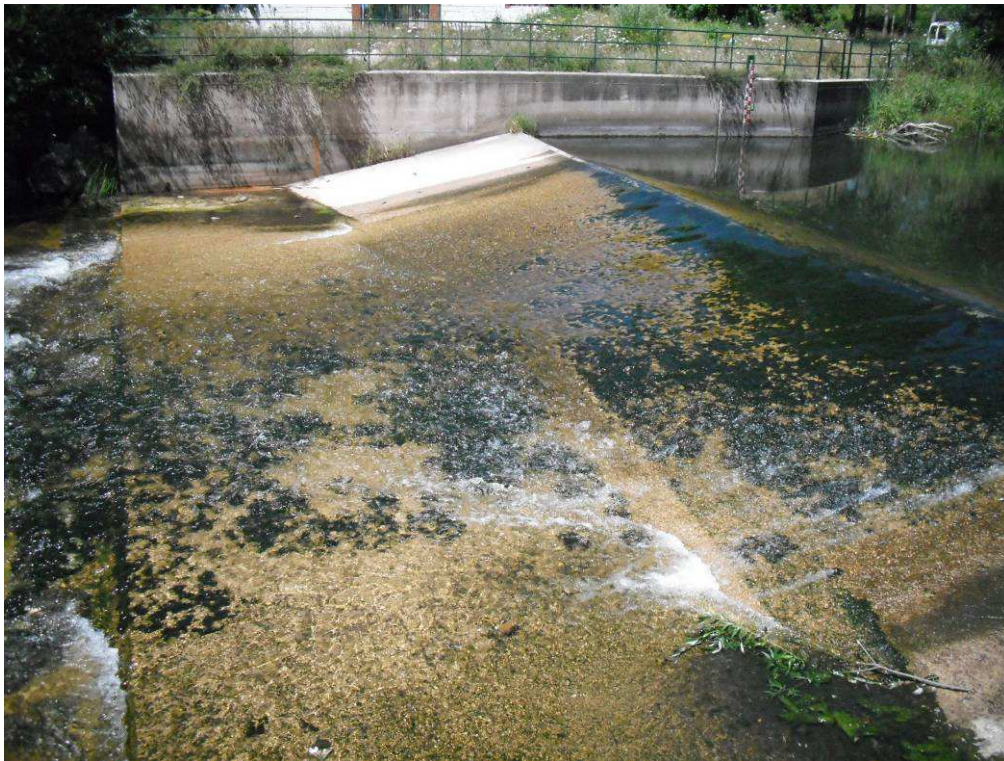
Figura 24. Río Bernesga en Cascantes, estación de aforo, con código 2303, la solera tienen más de 13 m. y lo convierte en un obstáculo infranqueable.

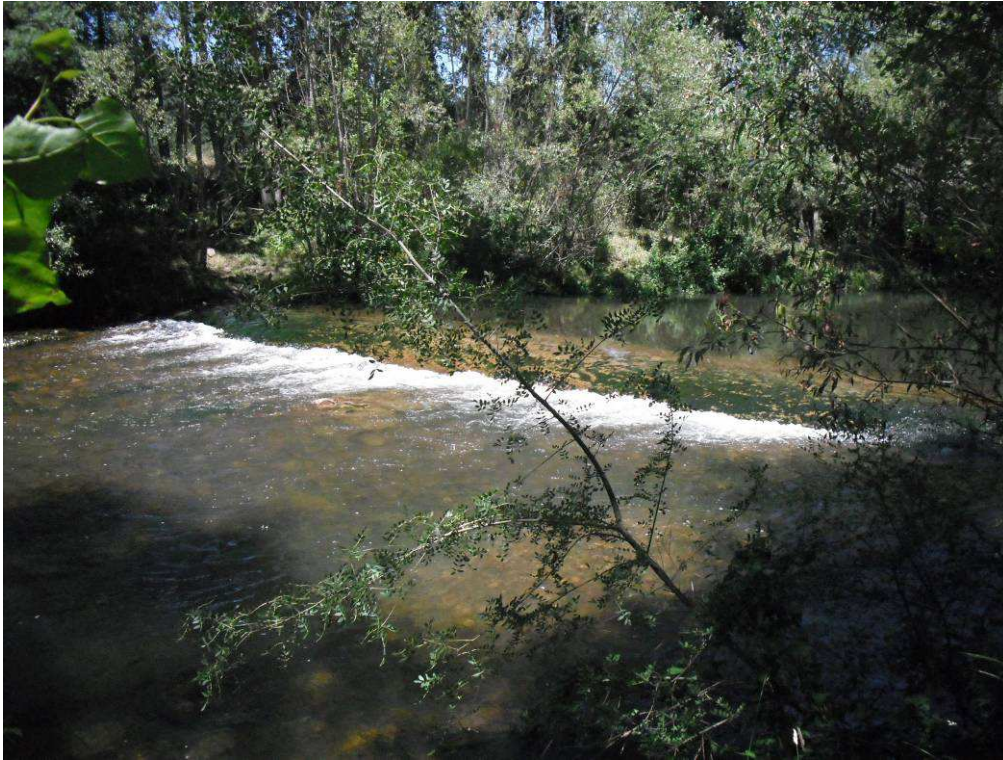
Figura 25. Río Bernesga en Cascantes, azud con código 2288, construido con piedra, de poca altura es franqueable dependiendo de la estación y el caudal.

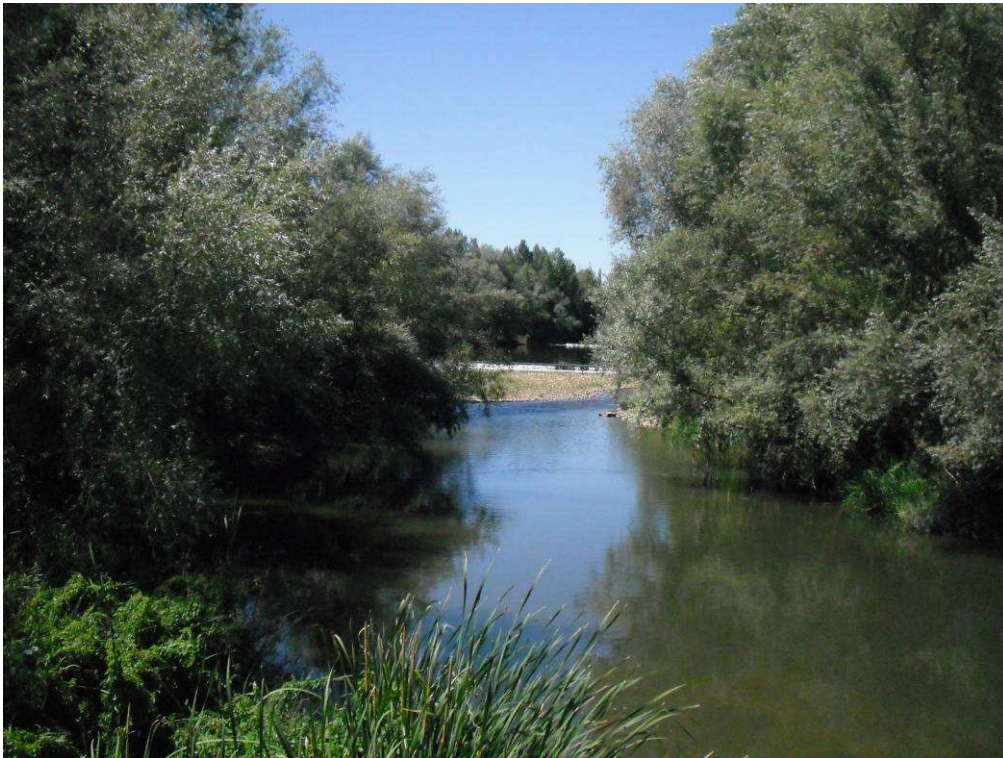
Figura 26. Río Bernesga en Cascantes, estación de aforo, con código 2303, la solera tienen más de 13 m. y lo convierte en un obstáculo infranqueable.

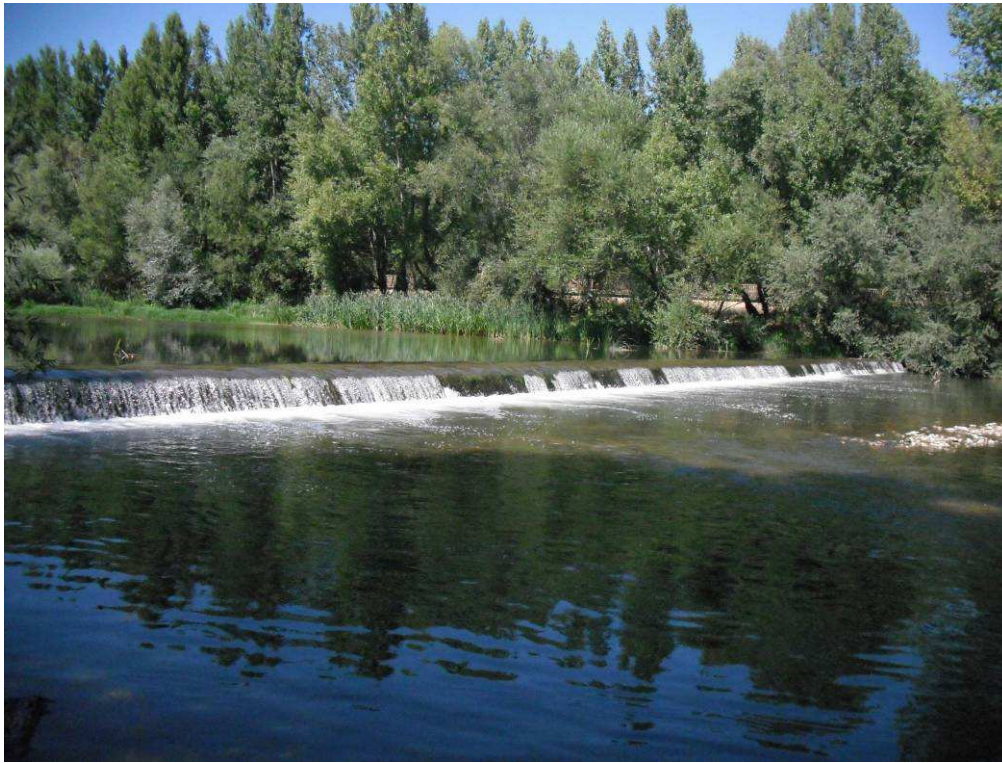
Figura 27. Río Bernesga en Santa Olaya de la ribera, azud con código 2295, le está construido en hormigón y es infranqueable.

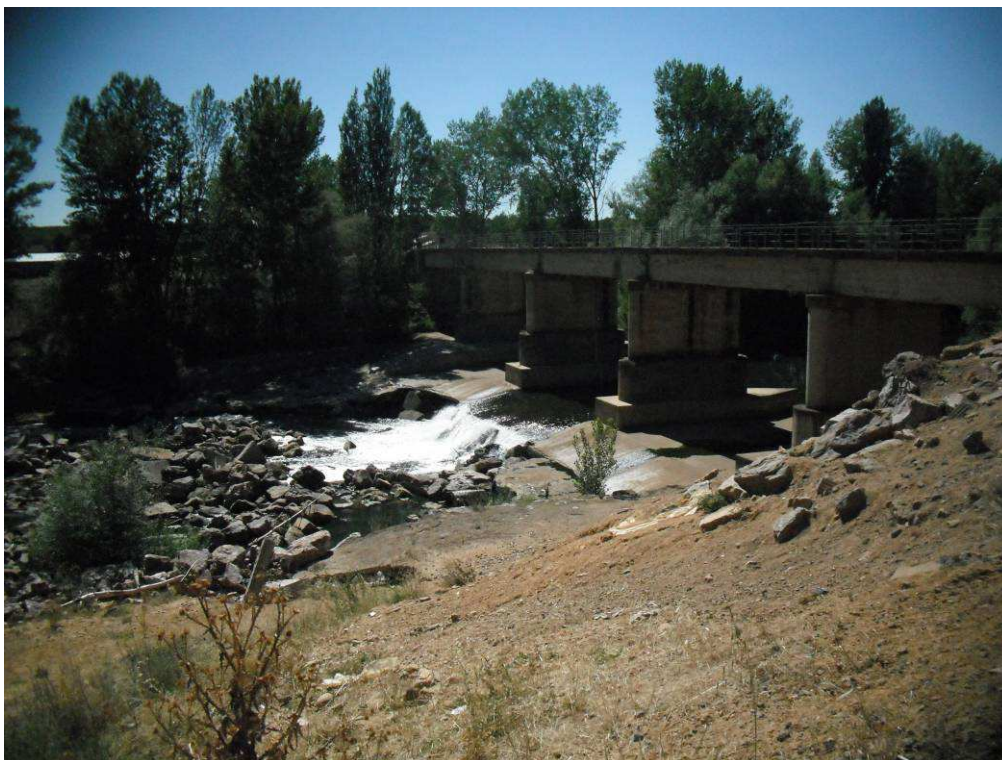
Figura 28. Río Bernesga en Alija de la Ribera, azud situado en un puente con código 2310, la solera tienen más de 10 m. y lo convierte en un obstáculo infranqueable.
