RECORRIDOS DE CAMPO

Nombre y clave: ES4130079 Riberas del río Esla y afluentes

Localidades principales: San Cristobal de Entreviñas (León)

Fecha de muestreo: 29-07-2014

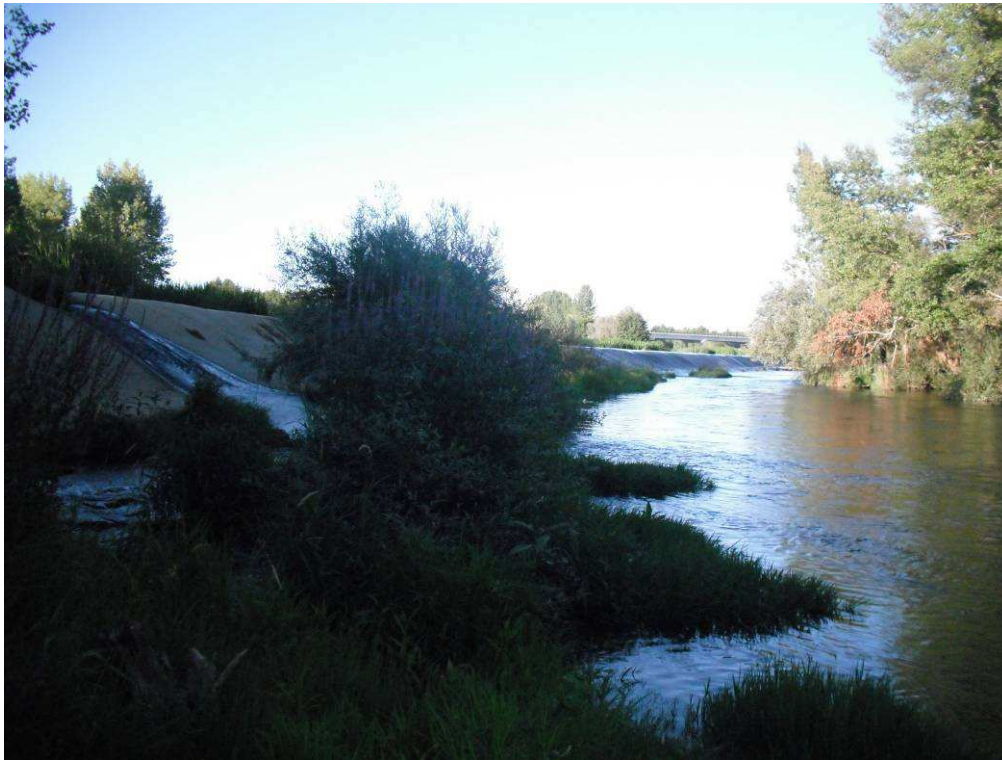
Figura 29. Río Esla en Britó, azud no calificado en forma de U, que no ocupa transversalmente todo el ancho del cauce, sirve para desviar una parte del caudal a un canal de riego, como deja una parte de río libre, es un obstáculo franqueable. Esta es una zona donde la presencia de obstáculos es muy baja y se podría liberar una gran parte de espacio fluvial con una intervención no muy costosa.
