INFORME TÉCNICO

SERVICIO TÉCNICO PARA EL PROGRAMA DE CONTROL LIMNOLÓGICO BIANUAL INTENSIVO DEL LAGO DE SANABRIA. SEGUIMIENTO DE BLOOMS EN EMBALSE

SEGUIMIENTO INTENSIVO EN EL EMBALSE DE PONTÓN ALTO (SEGOVIA)

Madrid, junio de 2016

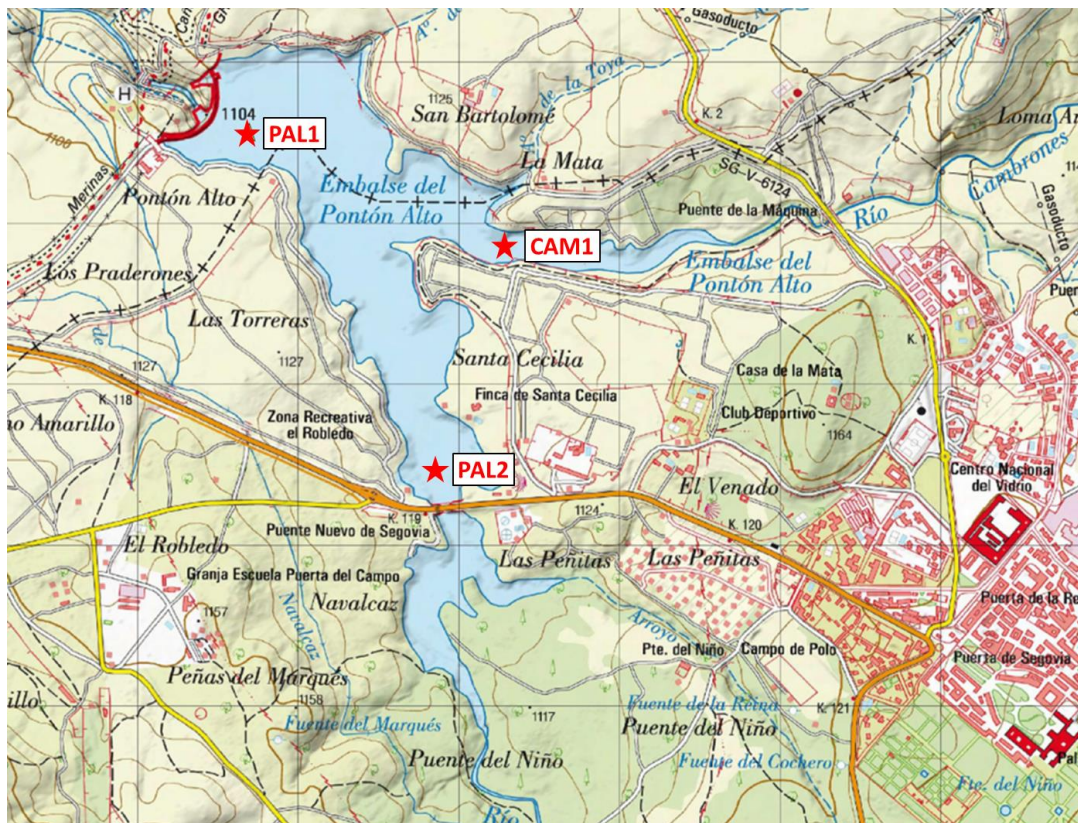
La Figura 3 muestra un mapa del embalse de Pontón Alto donde se señala el punto de muestreo en la zona de mayor profundidad (PAL1), cercano a la presa, así como los otros dos puntos en los que se obtuvieron testigos de sedimento (PAL2 y CAM1), ubicados en las dos colas del embalse. La Tabla 2 recoge las coordenadas UTM para dichos puntos.

Figura 3. Localización de los puntos de muestreo en el embalse de Pontón Alto.

Los muestreos se realizaron en el punto de máxima profundidad del embalse (PAL1), a unos 200 m de la presa (Figura 3).

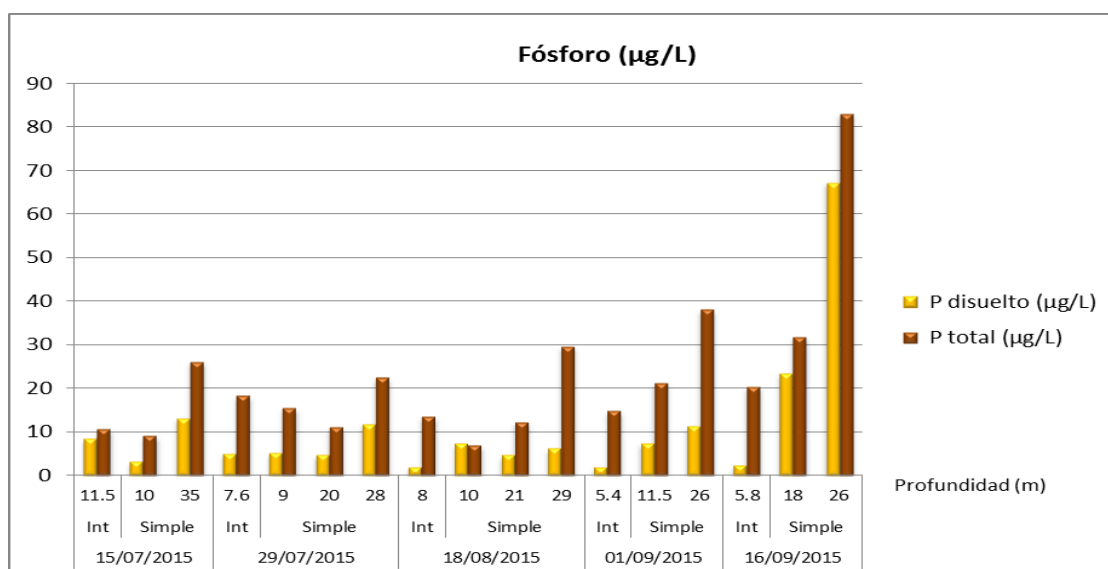
Figura 8. Variación de la concentración de fósforo (disuelto y total) con la profundidad durante el verano de 2015. "Int"= muestra integrada de la zona fótica.

La Figura 8 refleja cómo el contenido de fósforo es generalmente superior a mayor profundidad, aumentando su concentración, especialmente en las capas profundas, a lo largo del verano, coincidiendo con la disminución del oxígeno disuelto, lo que parece indicar una liberación de este compuesto desde el sedimento bajo condiciones de anoxia. La degradación microbiana de la materia orgánica que sedimenta en el fondo del embalse es el principal proceso de consumo de oxígeno disuelto, disminuyendo el potencial redox, y favoreciendo la movilización y difusión de compuestos e hidróxidos férricos con formas de fósforo adsorbido al agua desde el sedimento, donde su concentración es muy superior a la existente en la columna de agua.

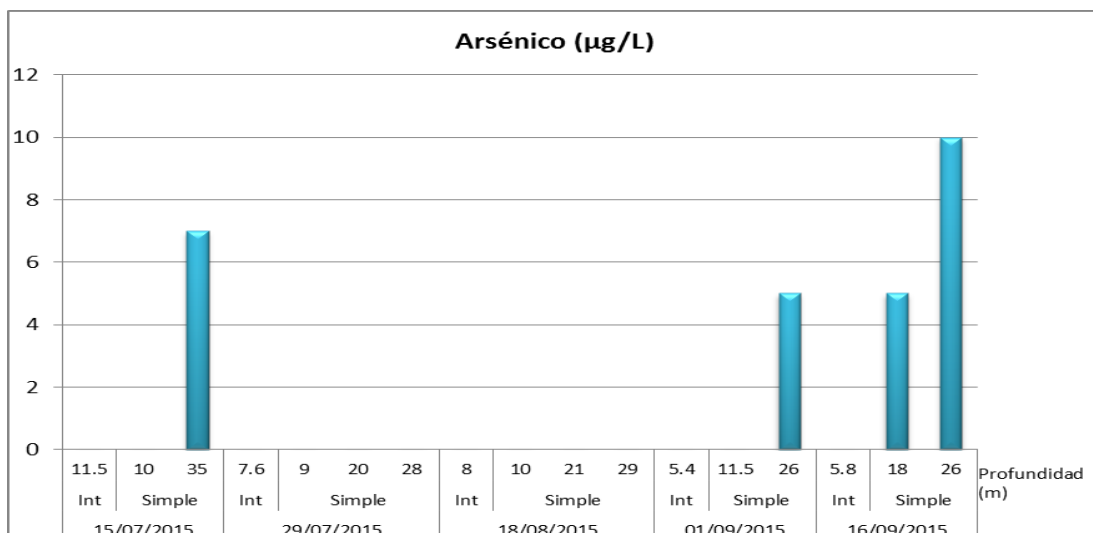
Figura 12. Variación en la concentración de arsénico (As) en agua con la profundidad durante el verano de 2015.

Respecto a la concentración del arsénico en agua, en la Figura 12 se puede ver que aparecen valores notables en su contenido en algunas fechas, principalmente en las muestras de fondo, alcanzándose en el agua de fondo del último muestreo los 10 µg/L, valor paramétrico máximo estipulado en la normativa de calidad de aguas de consumo humano, aunque el valor límite aplicable en las Normas de Calidad Ambiental (NCA) para el As establecida en el anexo V del RD 817/2015 es de 50 µg/L.

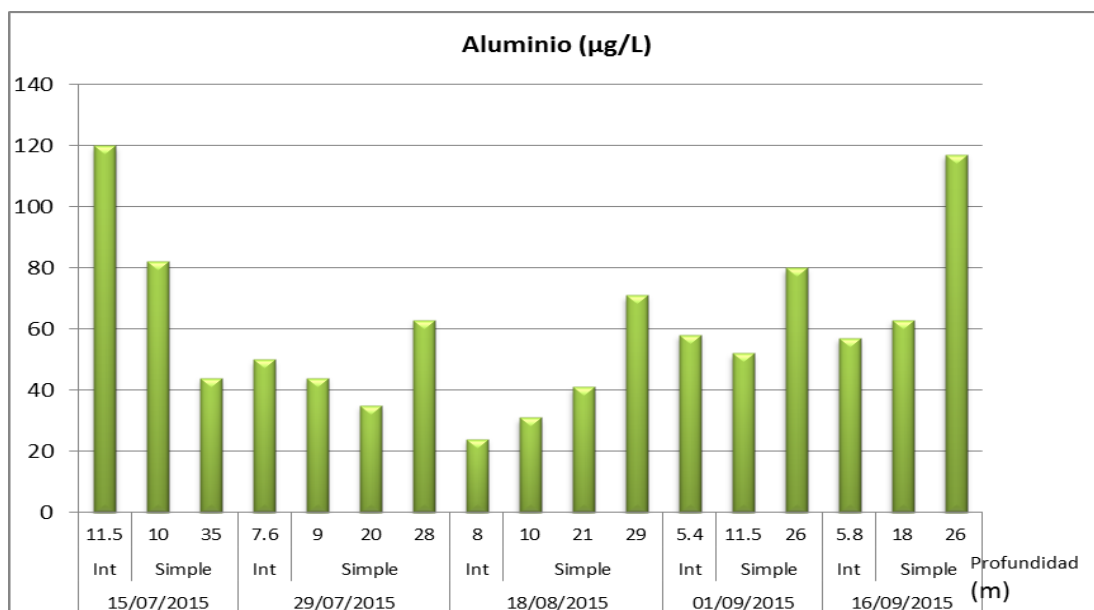
Figura 13. Variación en la concentración de aluminio (Al) en agua con la profundidad durante el verano de 2015.

La concentración de aluminio en el agua del embalse se encuentra dentro de los rangos de normalidad (Figura 13).

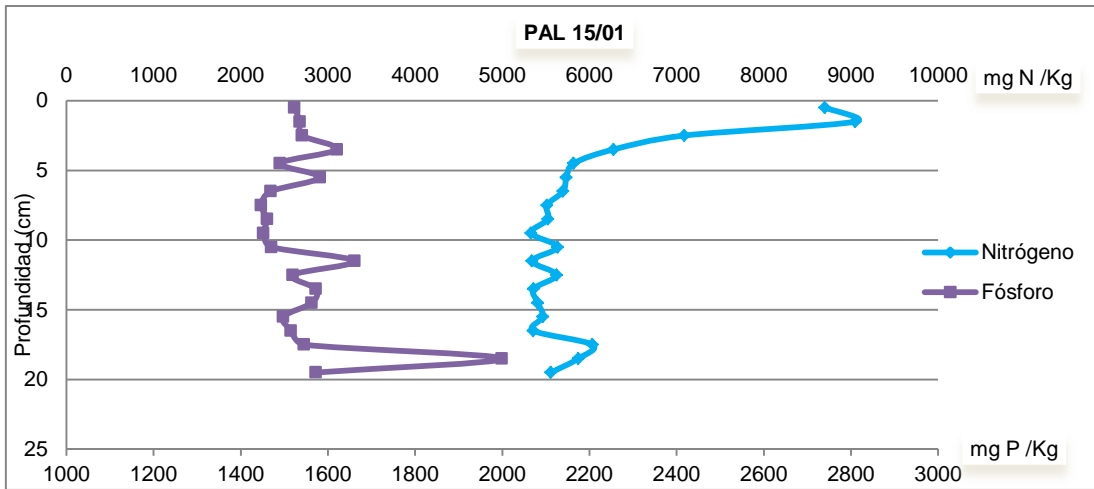
Figura 18. Perfil de nitrógeno y fósforo del sedimento correspondiente a la zona de máxima profundidad de la presa.

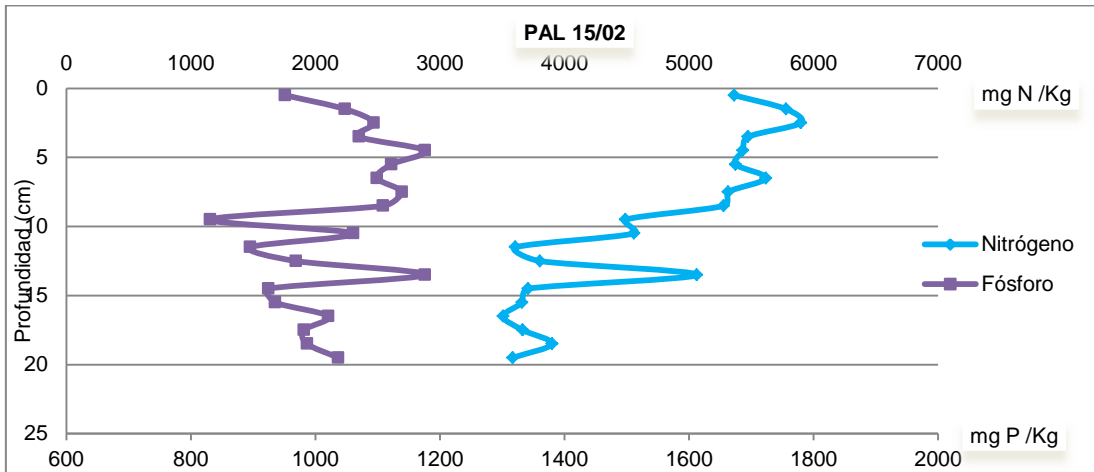
Figura 19. Perfil de nitrógeno y fósforo del sedimento correspondiente a la cola del río Eresma.

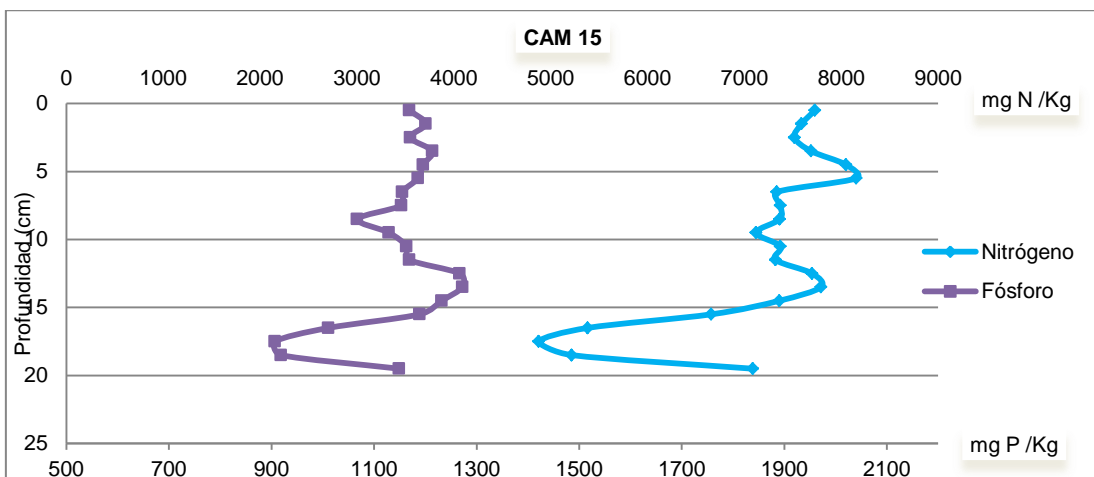
Figura 20. Perfil de nitrógeno y fósforo del sedimento correspondiente a la cola del río Cambrones.

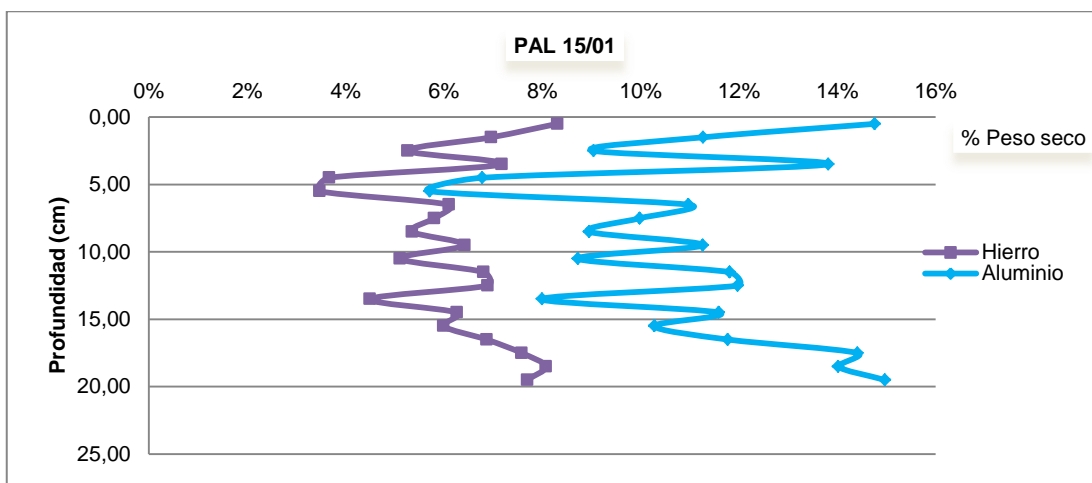
Figura 22. Perfil de hierro y aluminio del sedimento correspondiente a la zona de máxima profundidad de la presa.

Este fenómeno se hace más patente en el caso del aluminio y del hierro (Figura 22, Figura 23 y Figura 24), alcanzándose concentraciones de aluminio de un 15% del peso seco, y de más de un 8% para el hierro. En cuencas silíceas como la del embalse de Pontón Alto, el hierro aparece asociado al aluminio como óxidos metálicos procedentes de la meteorización de los materiales de la cuenca, precipitando en el embalse en presencia de oxígeno disuelto como oxi-hidróxidos con una gran capacidad de adsorción de fósforo, existiendo una buena correlación en la concentración de estos elementos en el sedimento (López, 2009).

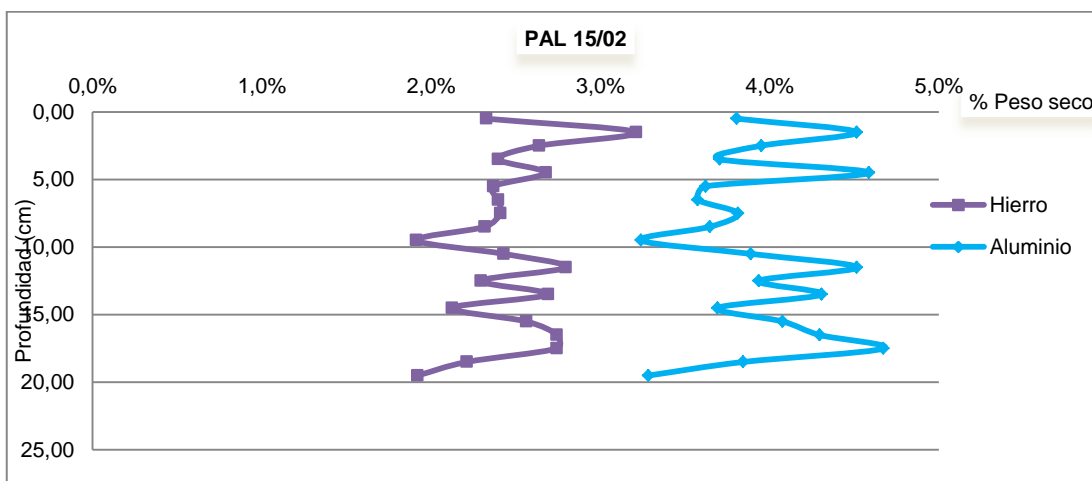
Figura 23. Perfil de hierro y aluminio del sedimento correspondiente a la cola del río Eresma.

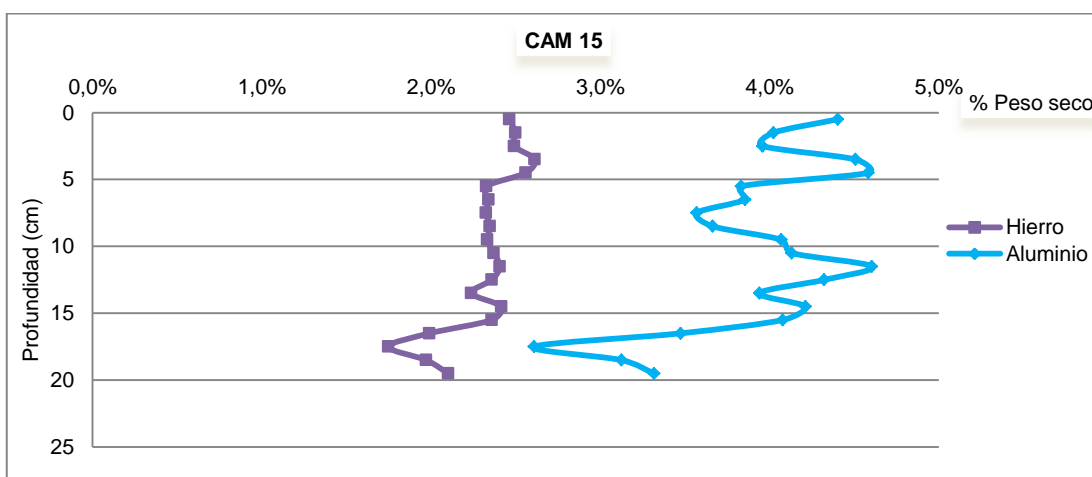
Figura 24. Perfil de hierro y aluminio del sedimento correspondiente a la cola del río Cambrones

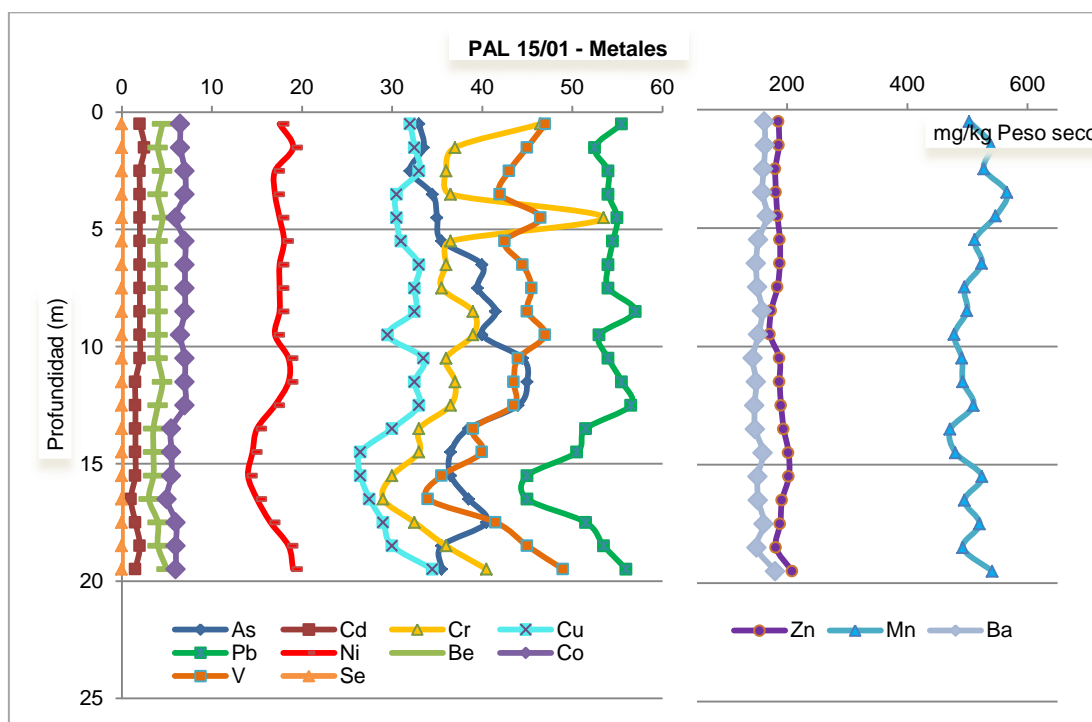
Figura 25. Perfil de metales del sedimento correspondiente a la zona de máxima profundidad de la presa.

En el caso del arsénico, la concentración encontrada en el sedimento correspondiente al punto de máxima profundidad del embalse (Figura 25), supera el valor establecido como de probable efecto sobre la vida acuática (PEL) (Tabla 12); de hecho se podría relacionar su movilización con los máximos valores de arsénico encontrados en el agua de fondo del embalse (Figura 12). Se recomienda tener en cuenta este contenido de arsénico en el sedimento, inmovilizado en su mayor parte, a la hora de ejercer cualquier actuación que implicase la movilización o posible resuspensión del sedimento del embalse, con el riesgo de toxicidad correspondiente.

Con respecto al resto de metales analizados en el sedimento del embalse (Figura 25, Figura 26 y Figura 27), no hay que destacar ninguno de los resultados obtenidos (se adjuntan los gráficos de los metales restantes que se incluyen en los niveles guía - Tabla 12), y su interpretación se escapa de los objetivos de este trabajo.

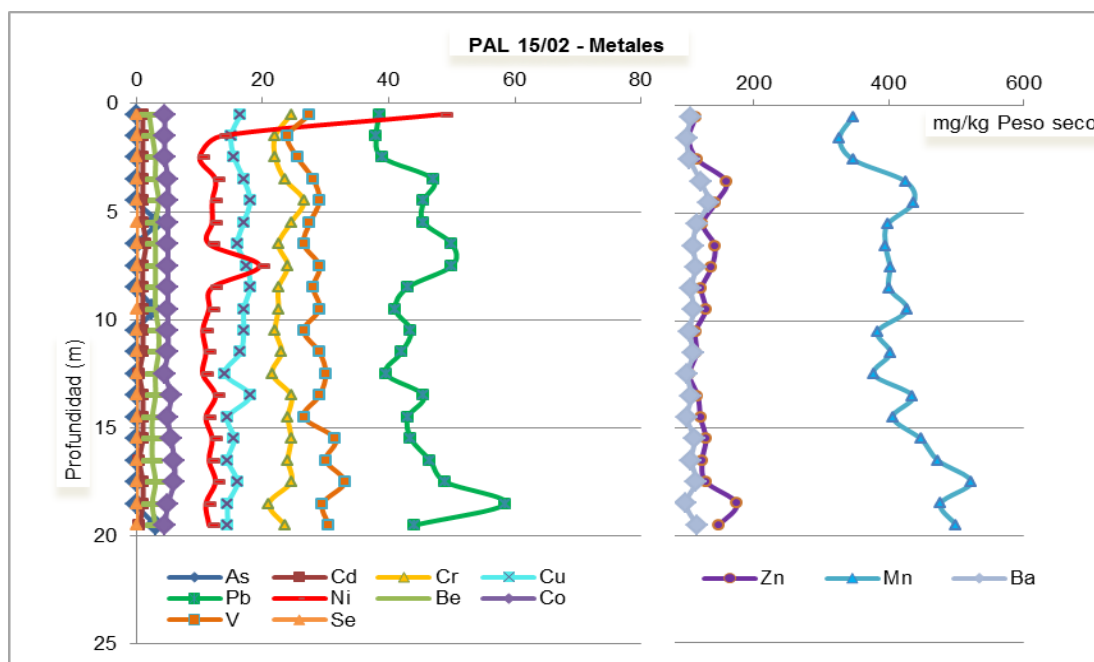
Figura 26. Perfil de metales del sedimento correspondiente a la cola del río Eresma.

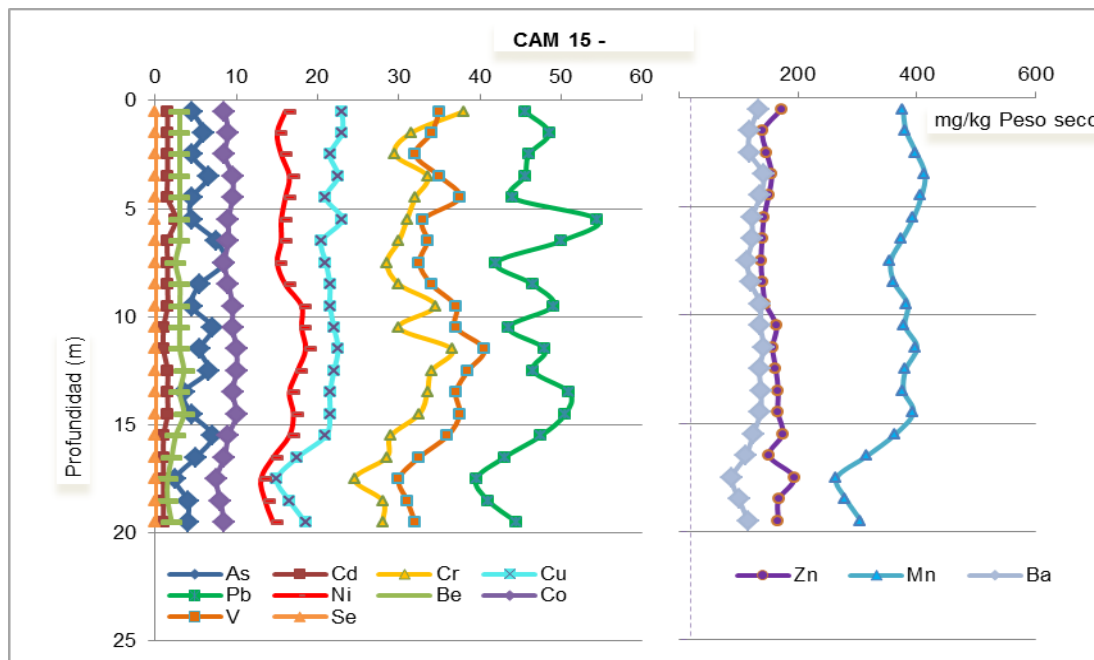
Figura 27. Perfil de metales del sedimento correspondiente a la cola del río Cambrones.

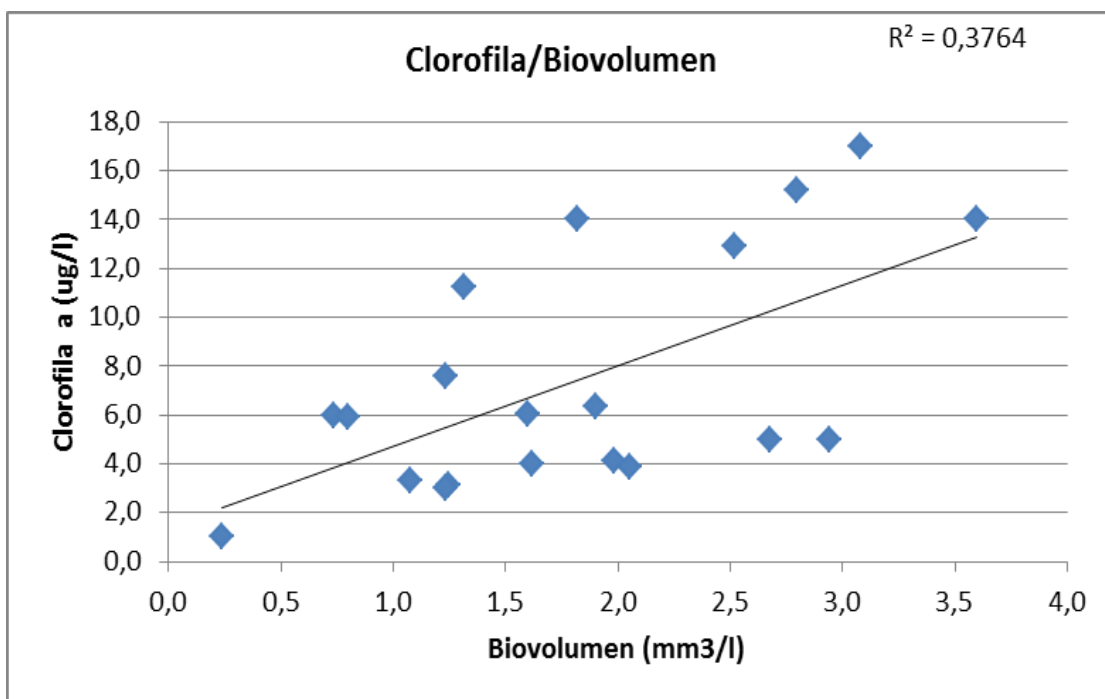
Figura 41. Relación entre el biovolumen total de fitoplancton y la clorofila a en los muestreos realizados entre 2006 y 2015 (eliminando 4 muestras que podrían tener errores).

Si se eliminan los 4 datos de biovolumen indicados, la relación entre la clorofila y el biovolumen aumenta considerablemente, siendo significativa: $R=0,61$ ($n=19$) (Figura 41).

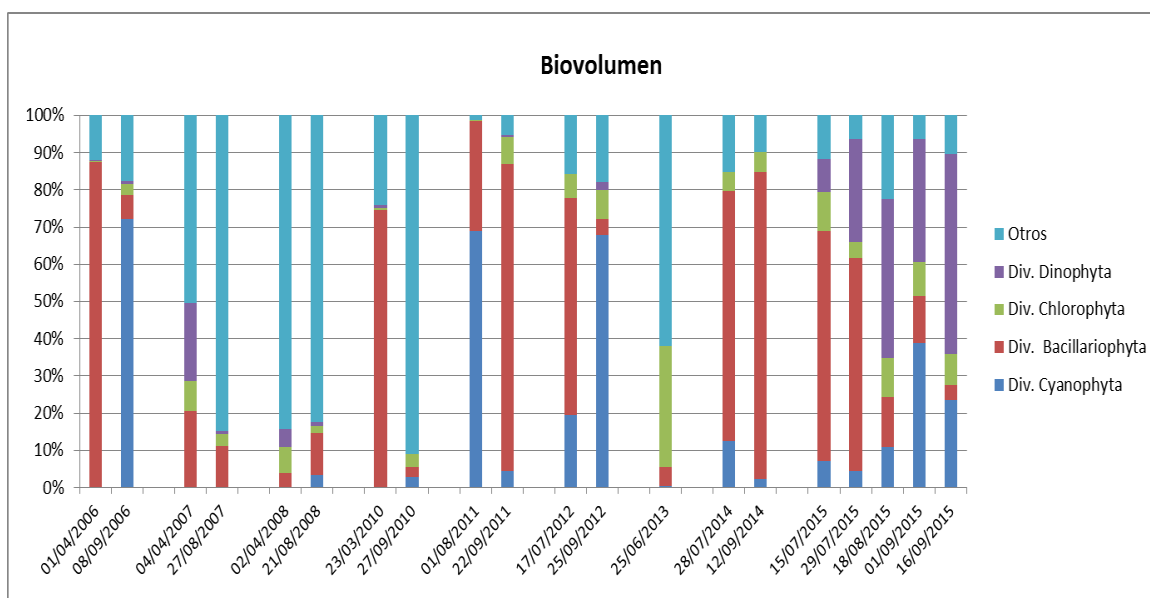
Figura 44. Composición del fitoplancton en el embalse de Pontón Alto durante el periodo 2006-2015. (Los datos de 2015 corresponden a este trabajo, el resto son datos cedidos por la CHD).

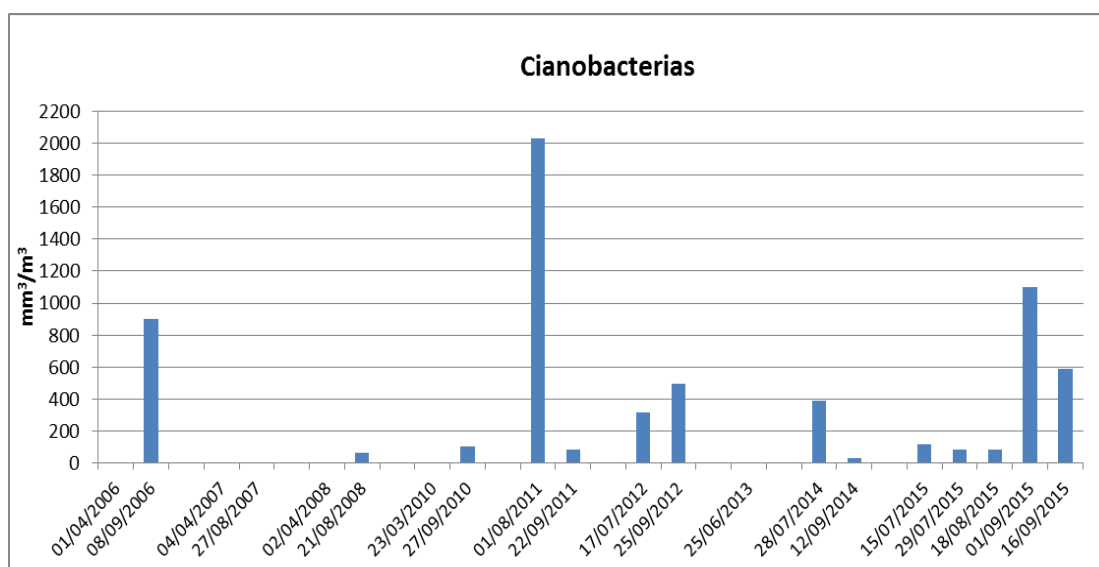
Figura 45. Concentración de cianobacterias en los muestreos realizados en el periodo 2006-2015.
