RECORRIDOS DE CAMPO

Nombre y clave: ES4170029 Sabinares Sierra de Cabrejas

Localidad principal: Calatañazor (Soria)

Fecha de muestreo: 01-07-2014

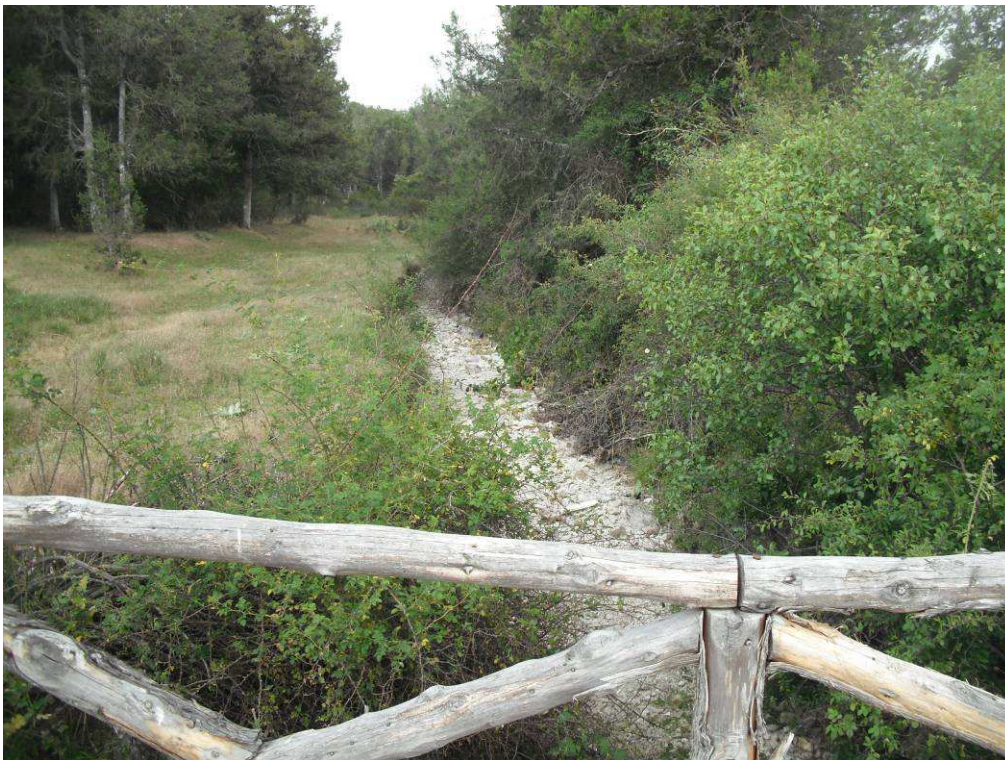
Figura 1. Aspecto de un tramo del cauce del río Muela, en la que se ve como la presión ganadera ha hecho desaparecer la vegetación de ribera asociada en uno de los márgenes. El río se encuentra seco en el estiaje, es posible que el aprovechamiento de este río contribuya a una estacionalidad más larga en este tramo, pero no hay indicadores de esta presión, que confirmen esta hipótesis.

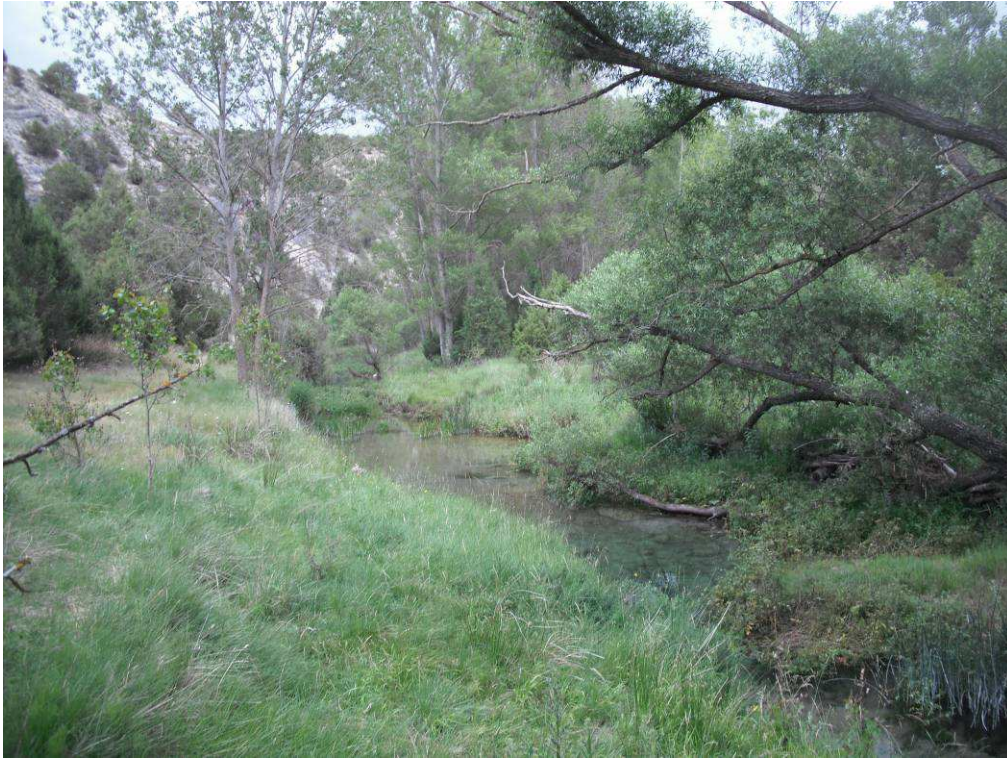
Figura 2. Aspecto de un tramo del río Avión, próximo a Calatañazor, donde se aprecia que la ribera no tiene continuidad longitudinal y hay plantaciones de chopo canadiense.

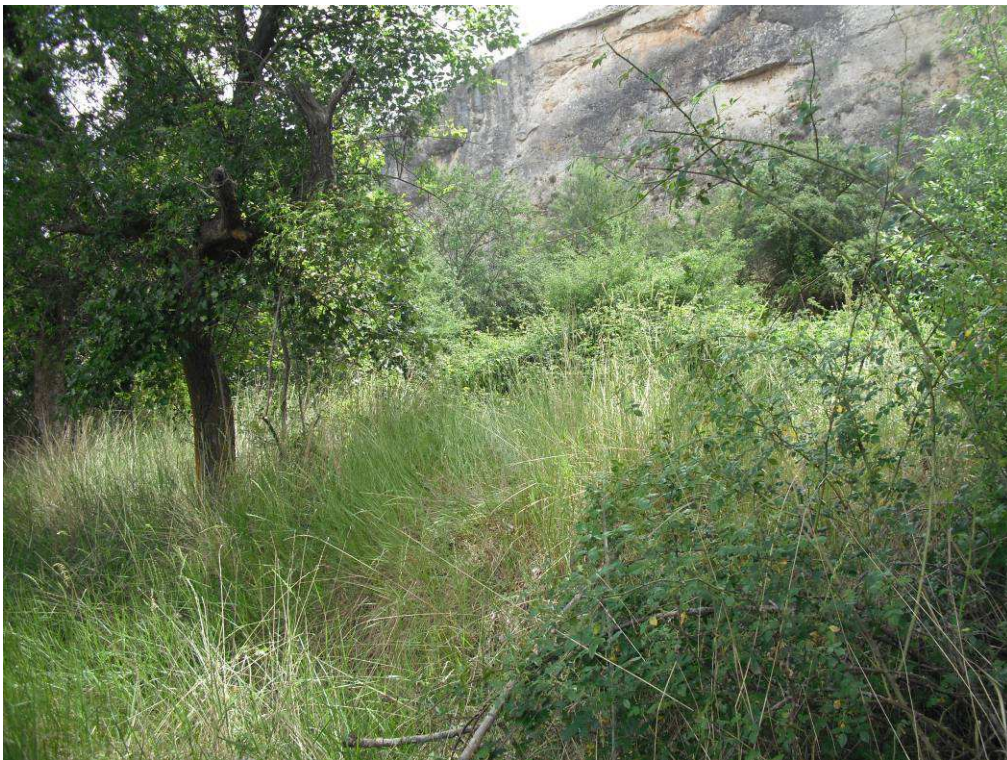
Figura 3. Formaciones herbáceas de gran porte, que se desarrollan en los márgenes de las riberas, ligadas a la humedad freática.

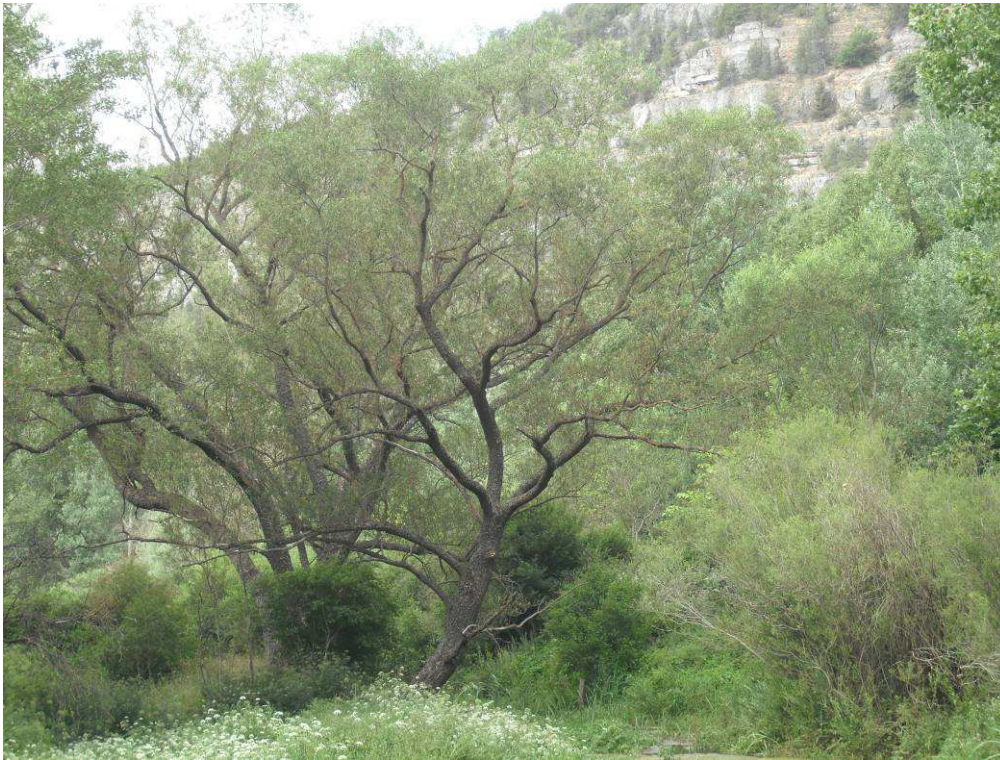
Figura 4. Las formaciones de ribera que son dominadas por sauces arbóreos son escasas, en

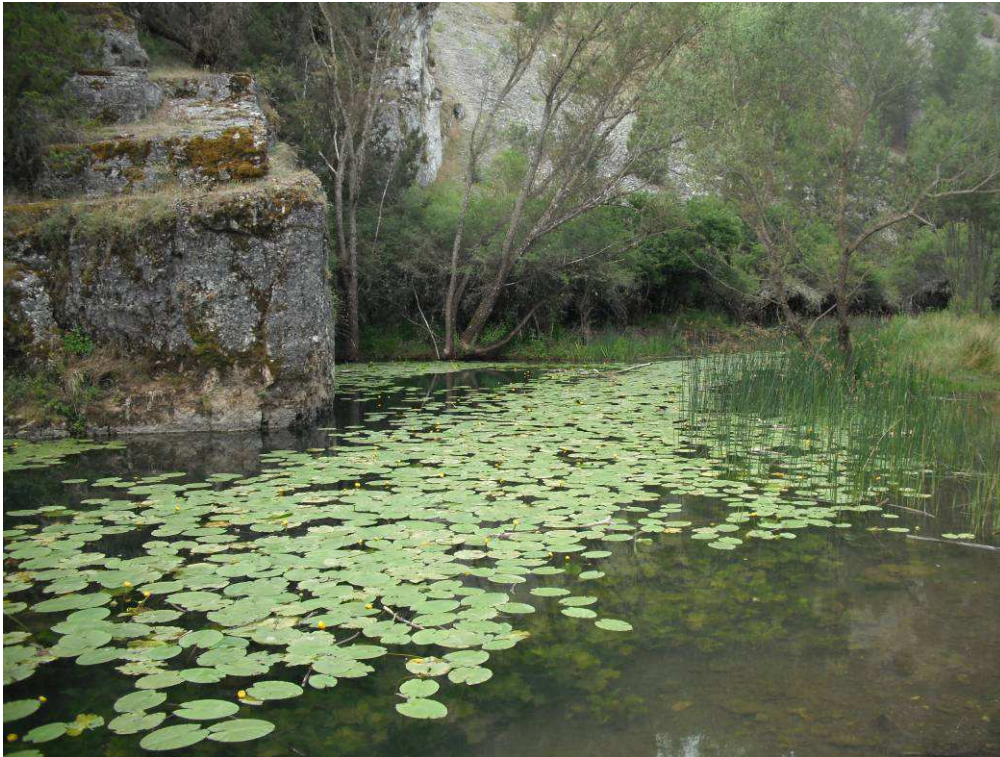
Figura 5. Grandes pozas en el río Ucero, con plantas acuáticas, un tipo de hábitat característico de los tramos fluviales de zonas encañonadas calizas, que podrían incluirse en un hábitat tipo 3150, aunque se traten de tramos lóticos. este caso tendríamos una saucedada blanca que incluiríamos en el hábitat 92A0.

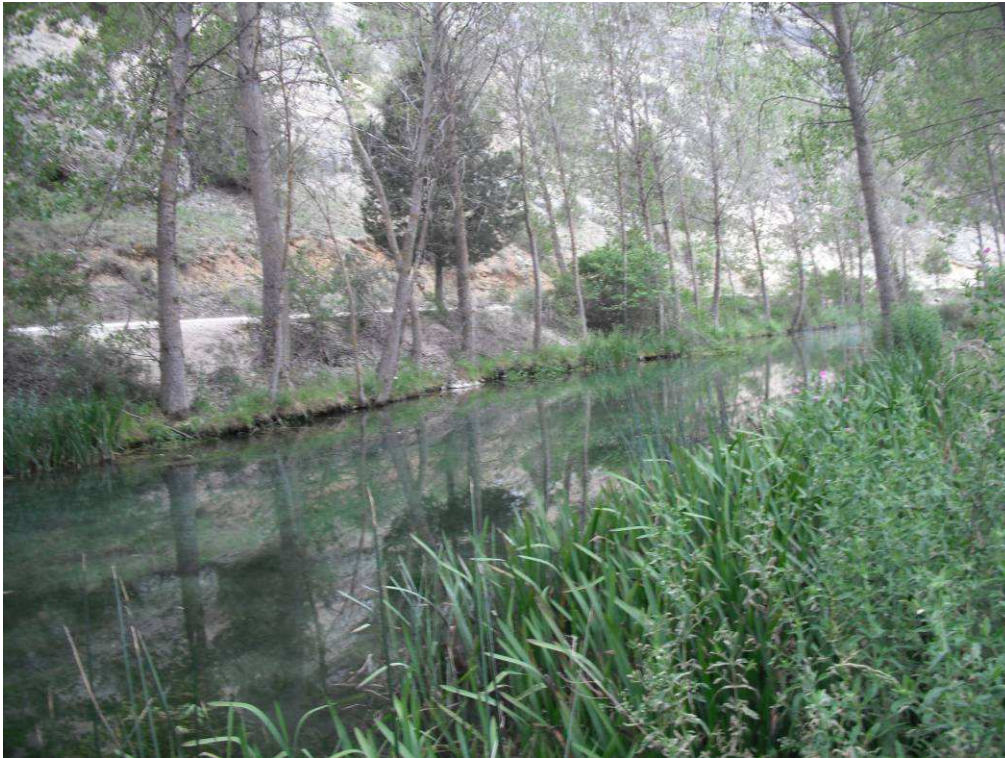
Figura 6. En el tramo del Avión próximo a su nacimiento se encuentran acondicionamientos para las visitas que producen una impermeabilización de la zona ribereña, y una elevación de las orillas.

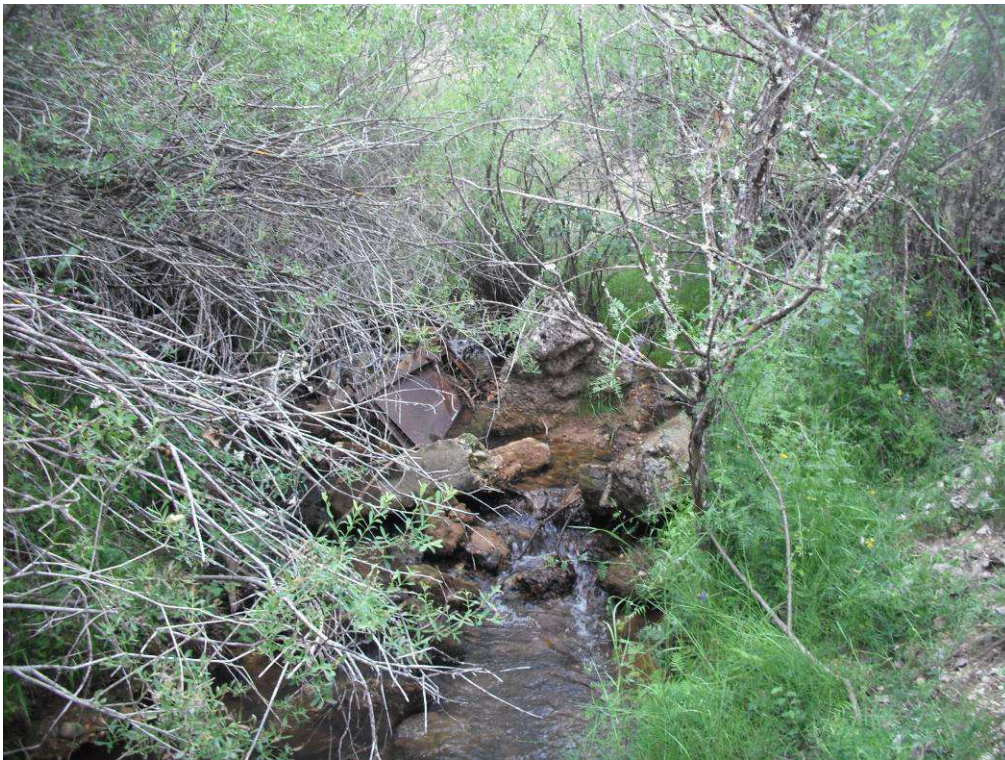
Figura 7. Azud en el río Muriel, en Muriel el Viejo, derruido y sin uso.

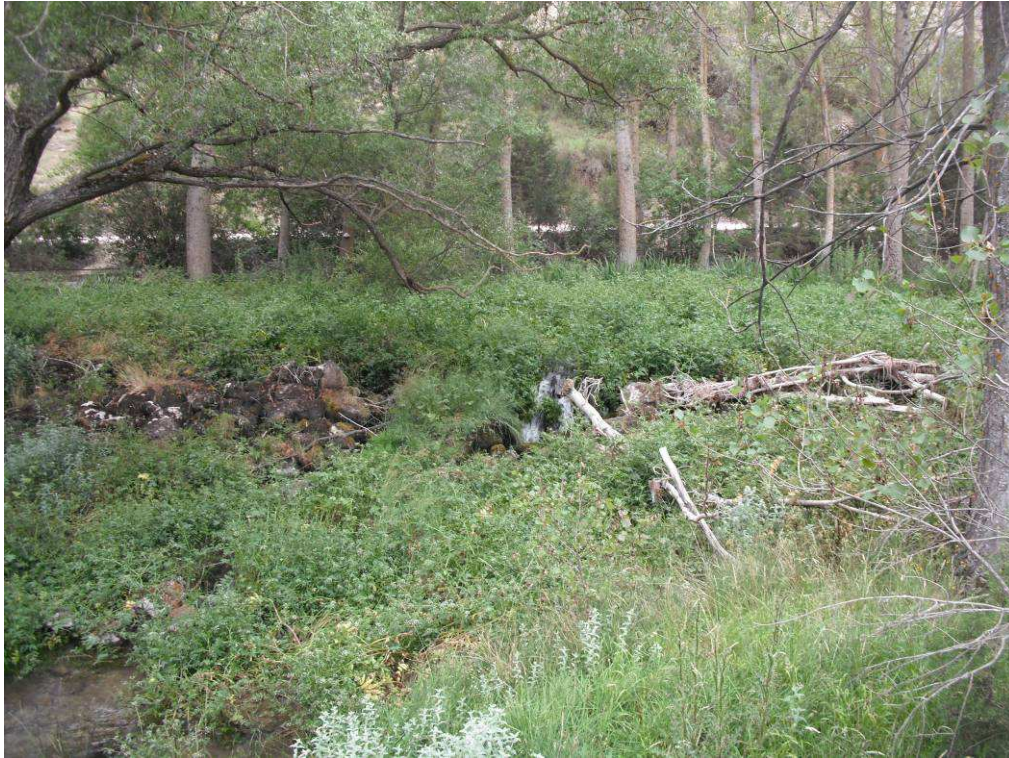
Figura 8. Azud en el río Avión en las proximidades de la Fuentona, que se utilizaba para abastecer a instalaciones situadas aguas abajo y que ahora está en desuso.

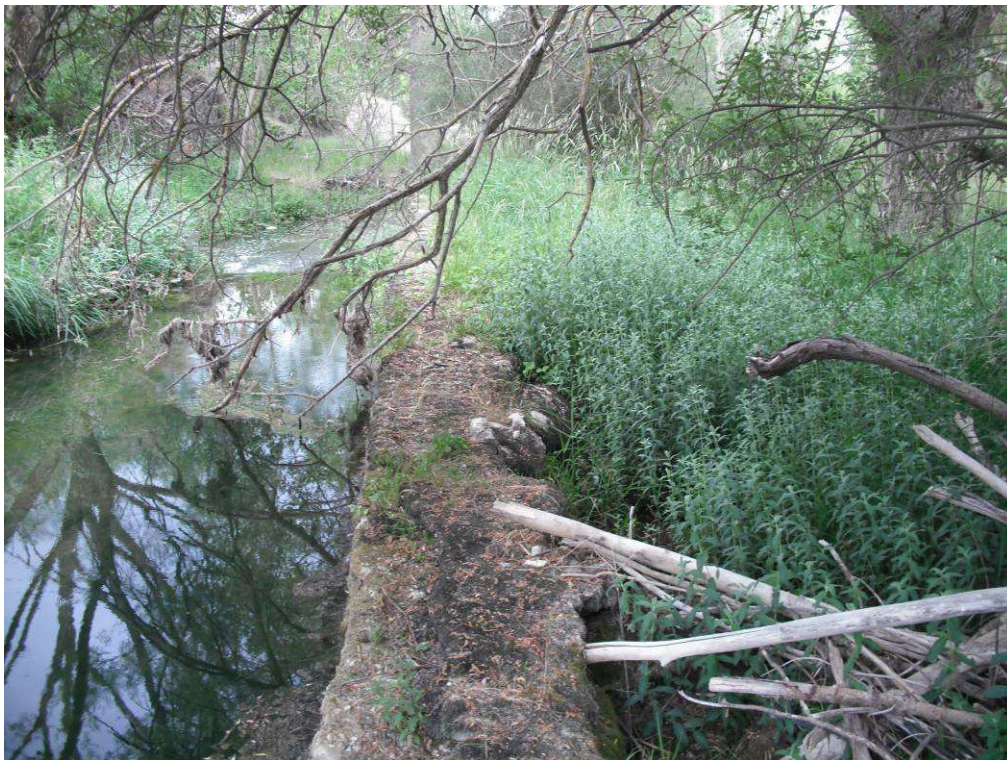
Figura 9. Azud del río Avión en las proximidades de Calatañazor. Es infranqueable y constituye una barrera para la fauna, aparentemente ahora está sin uso.
